FORMULÁRIO SUPERINTENDÊNCIA DE INFRAESTRUTURA DIVISÃO DE PROJETOS E OBRAS SOLICITAÇÃO DE REFORMAS	09/07/2021
---	--	-------------------

Solicitante: Francisco Marlon Carneiro Feijó (SIAPE 2275824)	Unidade: CCA
Nome do projeto/Obra: Reparação do Lab. de Imunologia, Microbiologia e Parasitologia Veterinária	Campus: Oeste – Mossoró/RN

FORMULÁRIO SUPERINTENDÊNCIA DE INFRAESTRUTURA DIVISÃO DE PROJETOS E OBRAS SOLICITAÇÃO DE REFORMAS	09/07/2021
---	---	-------------------

Solicitante: Josemir de Souza Gonçalves SIAPE- 1668195	Unidade: CCA
Nome do projeto/Obra: Reparação do Núcleo de Estudos e Pesquisa em Pequenos Ruminantes (NEPPER)	Campus: Leste - Mossoró/RN

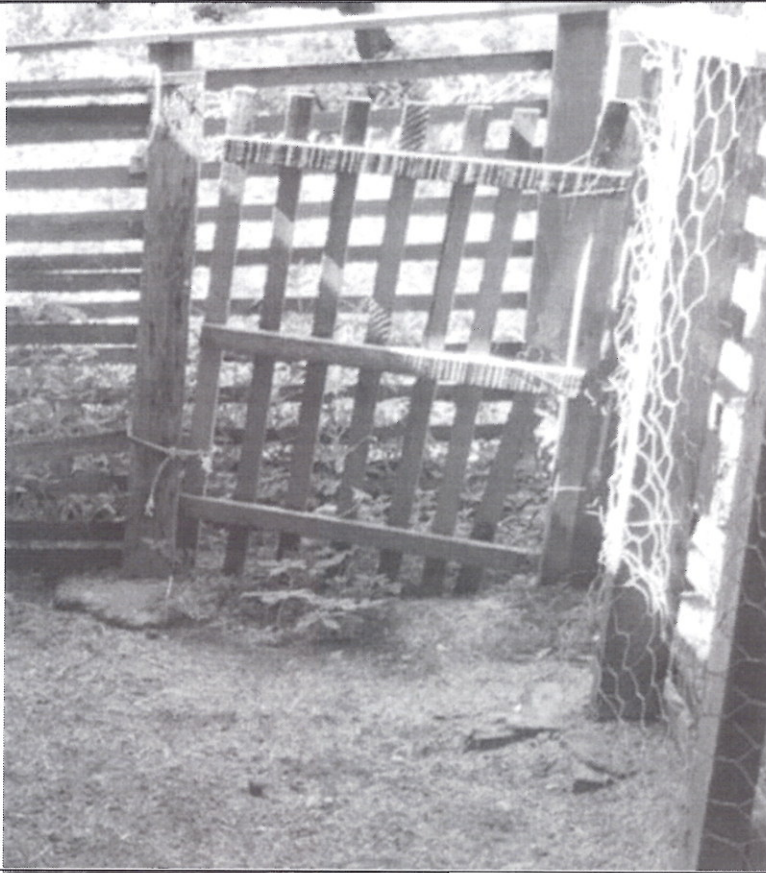
Recolocação de cerca para
contenção dos animais

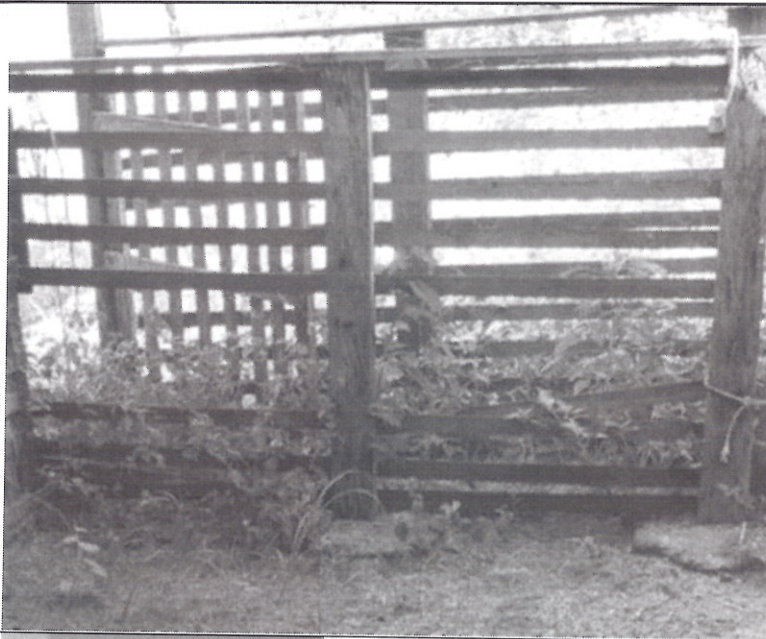
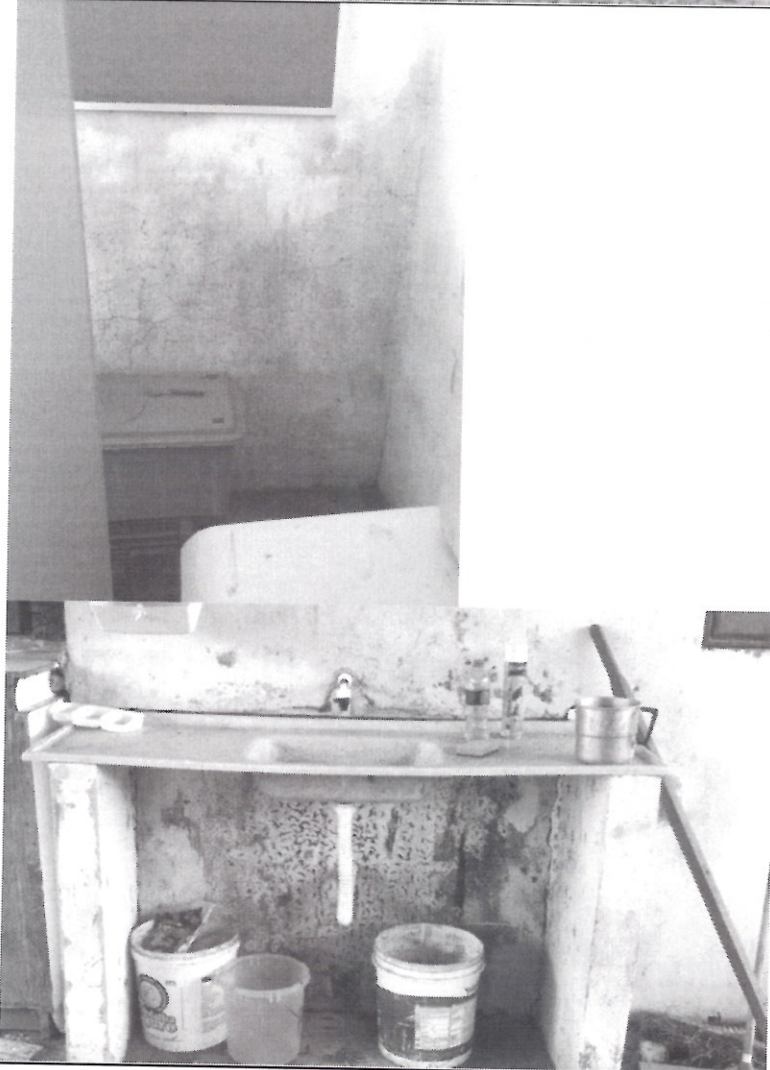
Recolocação de massa e pintura das paredes que foram danificadas por conta de vazamento entre a caixa d'água e pia local.

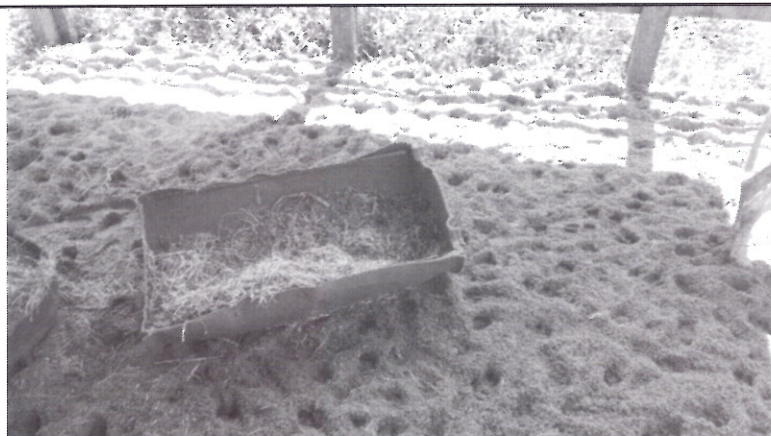
Cimentar bombonas plásticas pré-existentes e comedouro de madeira de modo ficarem fixos e não permitirem mais desperdício de alimento.

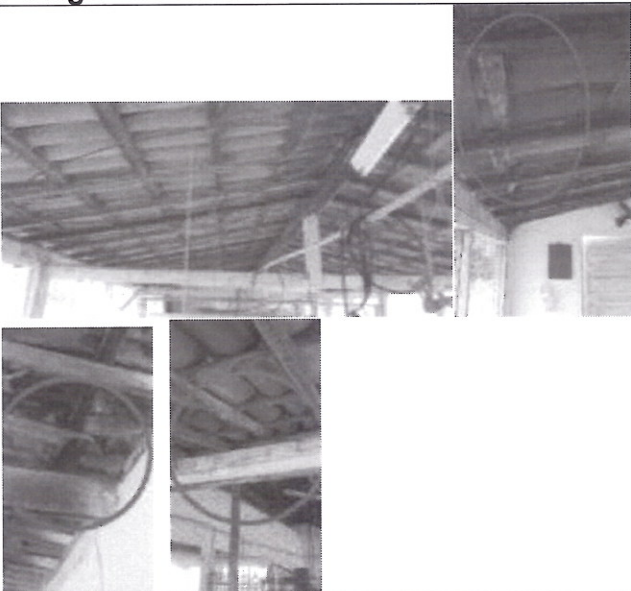
Deterioração da estrutura de madeira que suporta o telhado dos aviários.

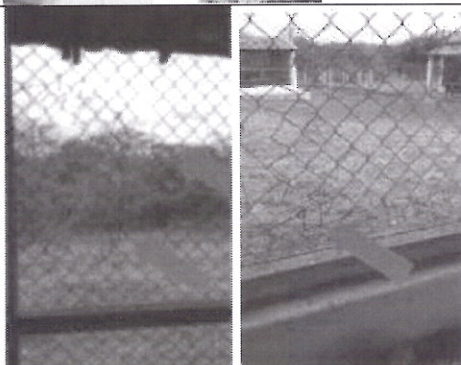
Deterioração das telas de proteção dos aviários.

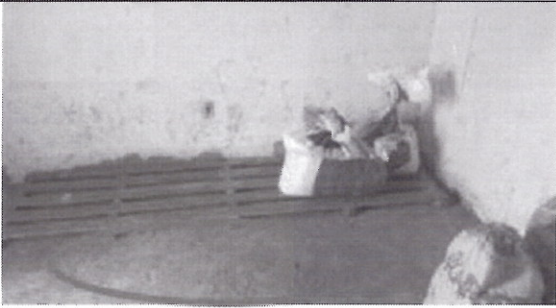
<p>Deterioração do piso de concreto do quarto de armazenamento de ração</p>

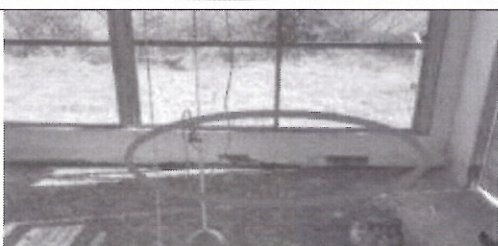
<p>Emboço da mureta com pontos de esfarelamento</p>

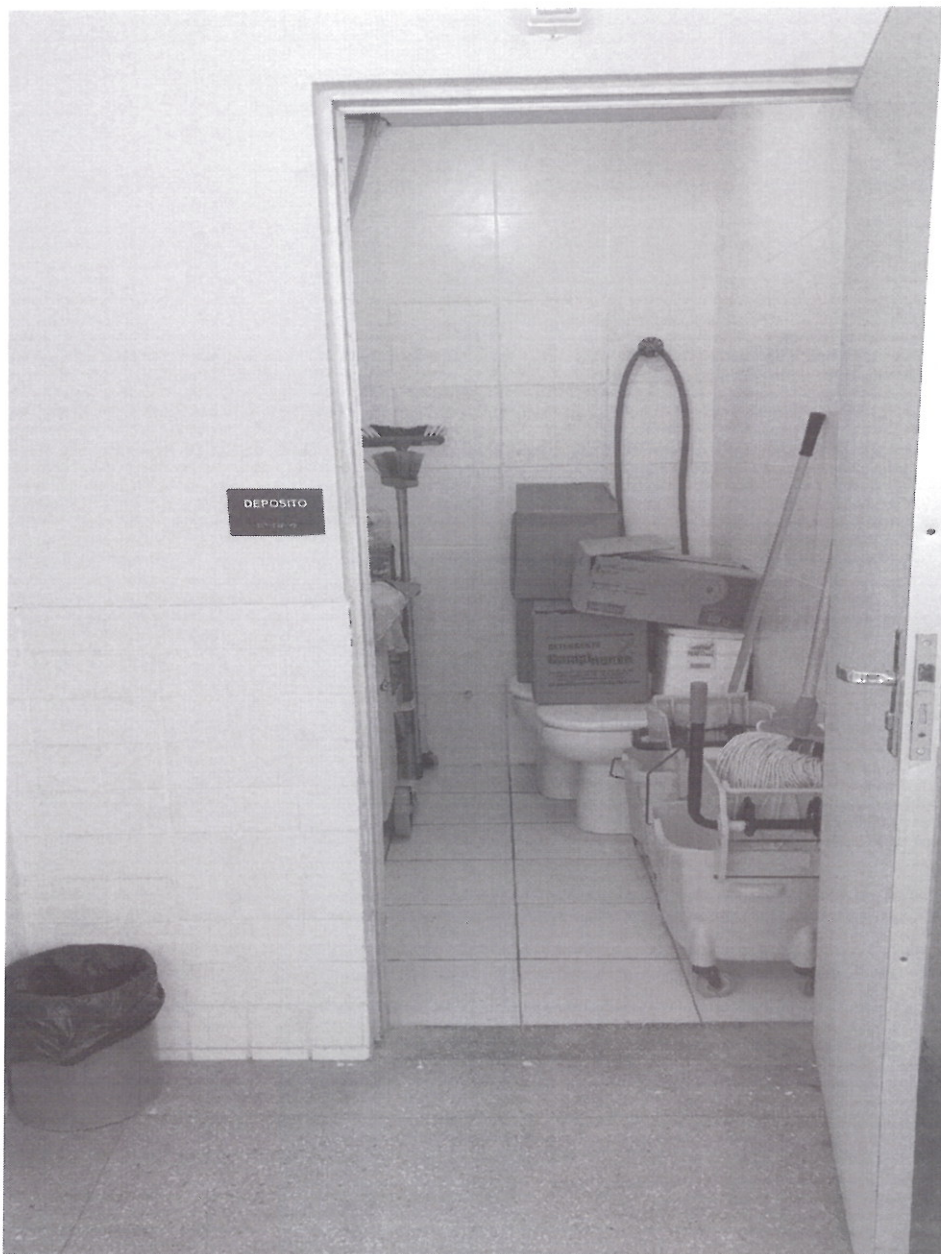
Figura 1 – Situação do atual espaço utilizado como DML – Espaço inicialmente destinado a banheiro para portadores de necessidades especiais.

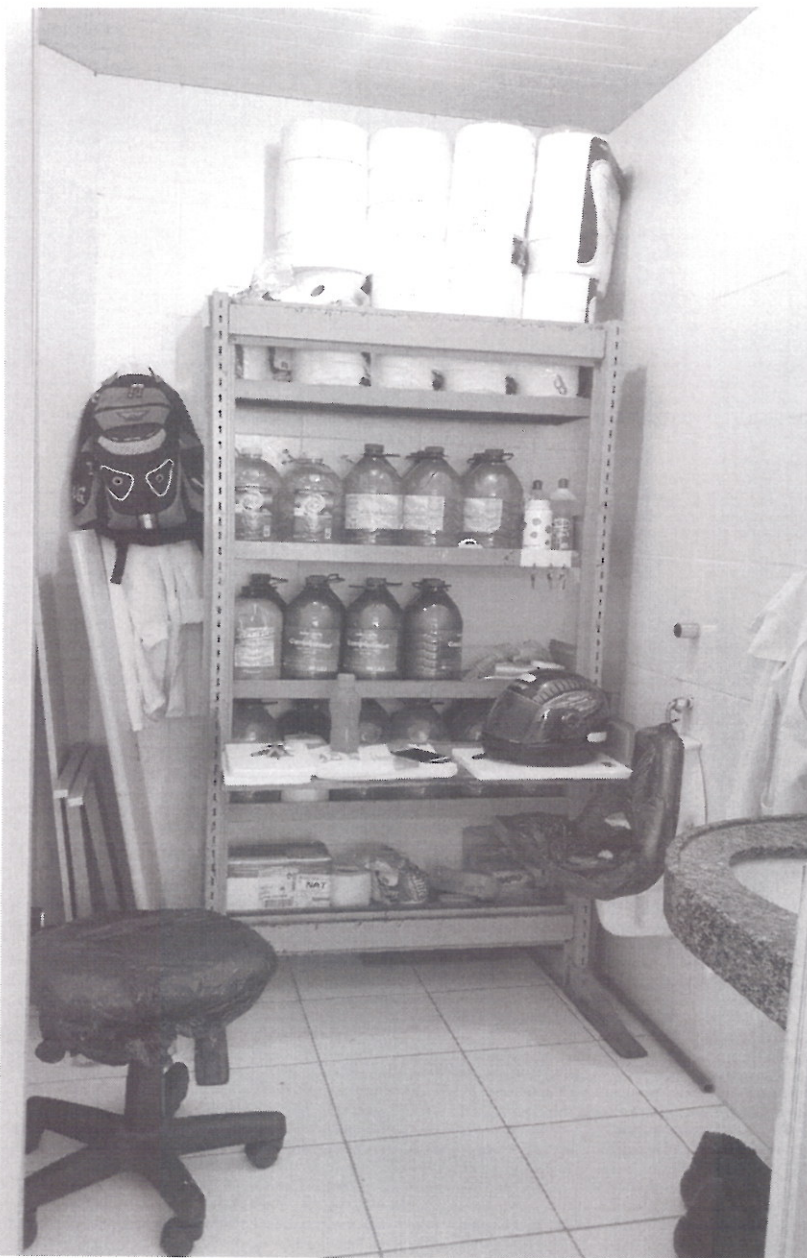
Figura 2 – Situação do atual espaço utilizado como DML – Espaço inicialmente destinado a banheiro para portadores de necessidades especiais.

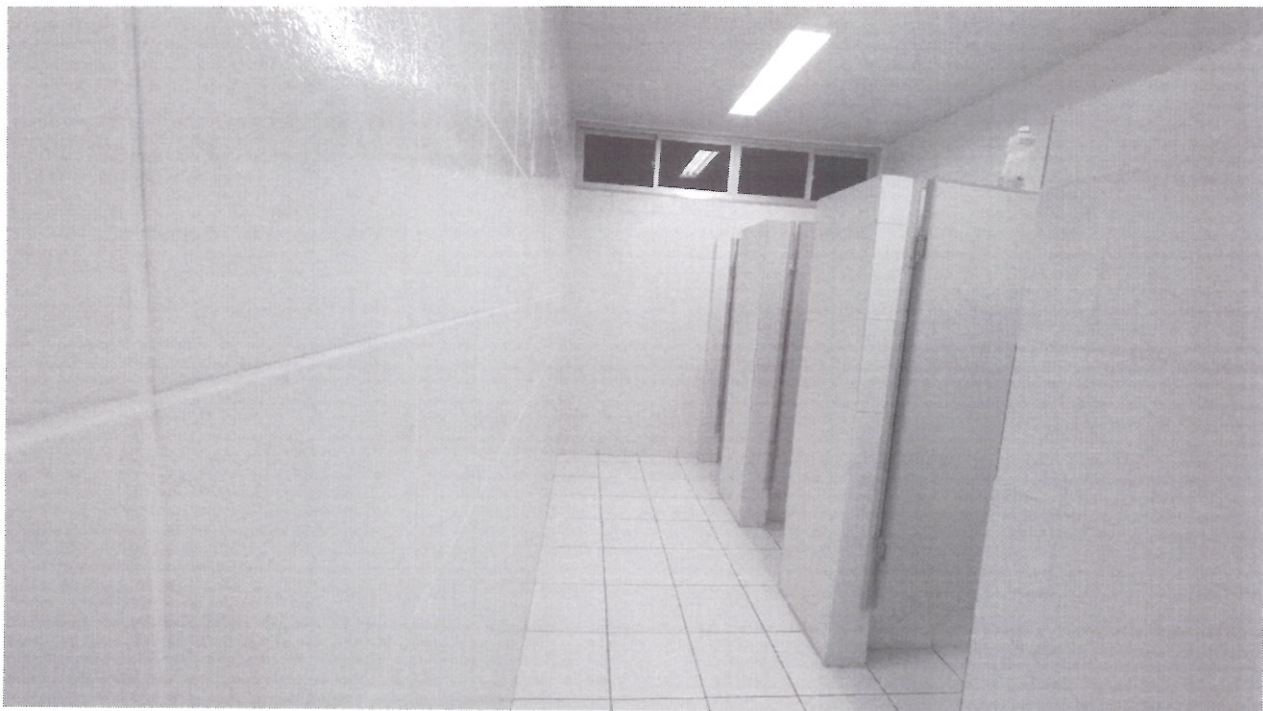
Figura 3 – Espaço em banheiros em que se sugere a reforma para construção de banheiros acessível com base na NBR 9050.

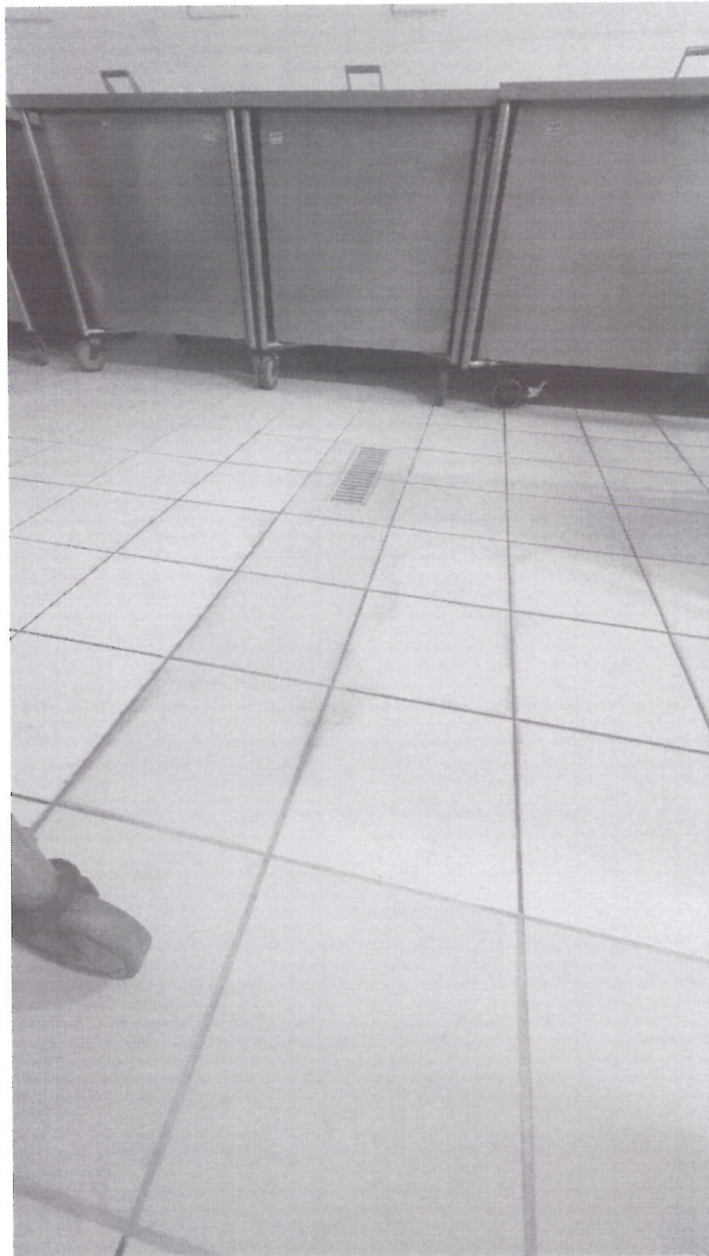
Figura 4 – Ambiente de sala de tanques em que precisa ser feita adequação de esgoto para escoamento adequado de água.

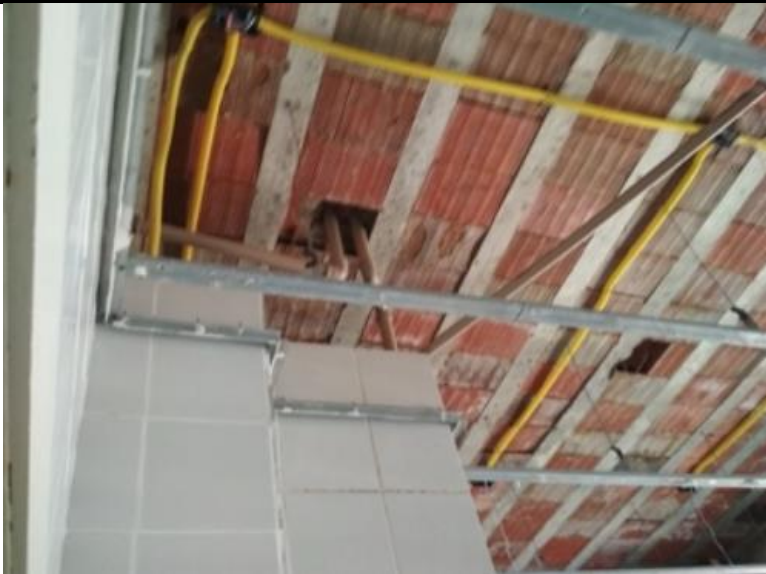
Banheiro feminino no pavimento superior sem forro e sem energia

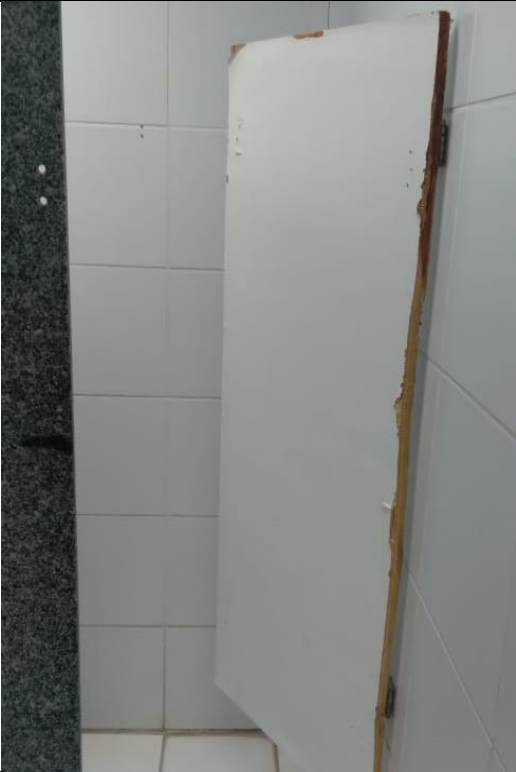
<p>REPARO DE BOX E DIVISÓRIAS DE GRANITO (bwc masc.)</p> <p>Portas dos boxes</p> <p>O material das portas encontra-se desgastado, com o revestimento polivinílico descascando, além da ausência de ferrolhos. troca de todo o material que reveste a folha, bem como inspeção na madeira a fim de que se verifique possível deterioração, e, caso positivo, efetue-se também sua troca ou reparo.</p>

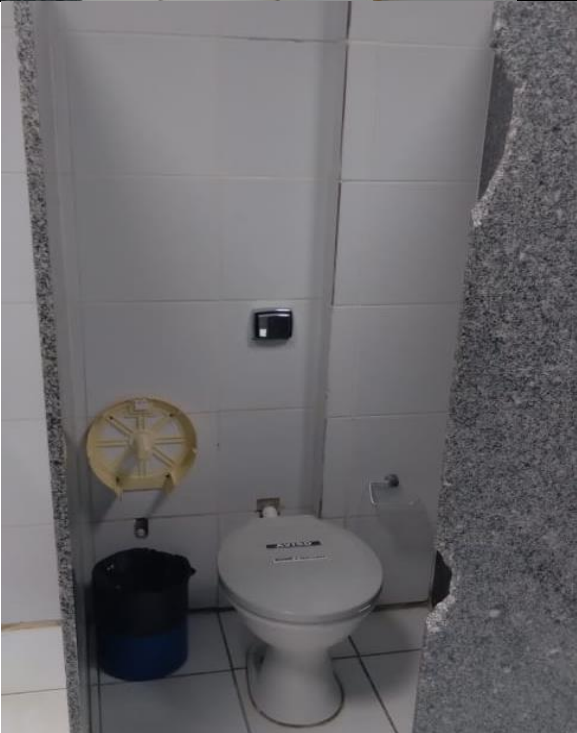
<p>Divisórias de mármore/granito</p> <p>Divisória quebrada, bem como ausência de porta no box. Faz-se necessária a reposição das divisórias que estejam nestas condições, bem como a instalação de porta.</p>

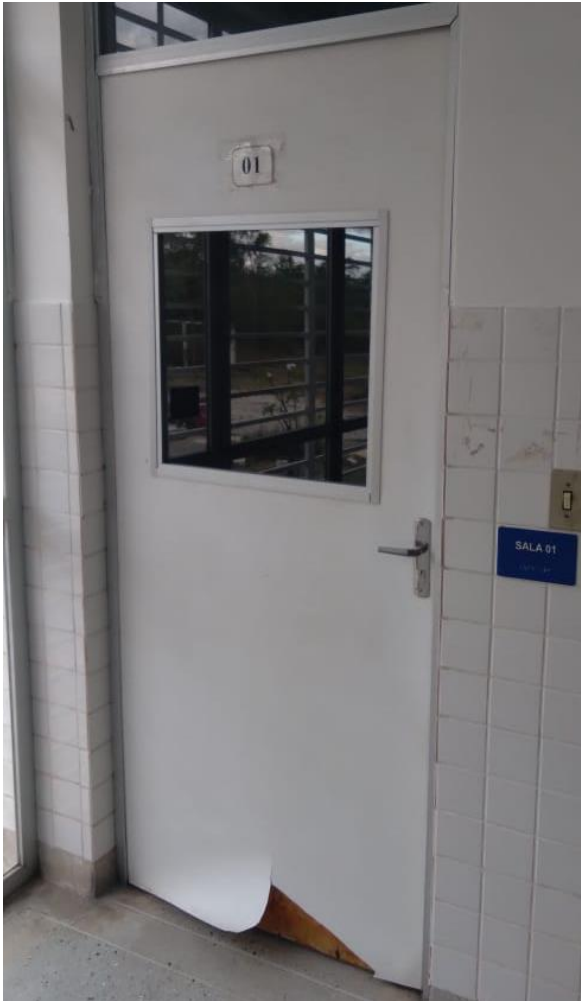
Sala de aula 1 (porta)

Revestimento da parte inferior descascado. Solicita-se troca de todo o material que reveste a folha, bem como inspeção na madeira a fim de que se verifique possível deterioração, e, caso positivo, efetue-se também sua troca ou reparo.

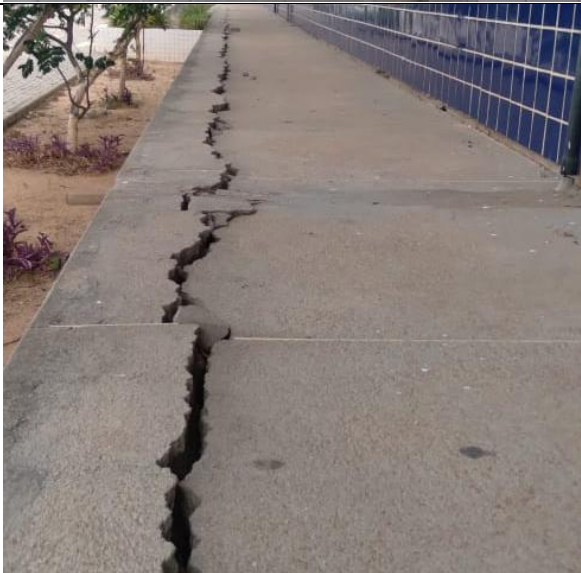
Calçada

Calçada: grande trinca no sentido longitudinal, gerando perigo de acidente, pois a qualquer momento a borda da calçada pode ceder; ausência de acabamento na lateral da calçada.

A rachadura aparenta ser profunda, o que causa seu agravamento, pois o risco de acidente neste local torna-se iminente. Ressaltamos que trata-se de um piso relativamente elevado em relação ao nível da rua (pouco mais de 1 metro), o que aumenta o perigo de danos mais sérios nos usuários em caso de tombamento.

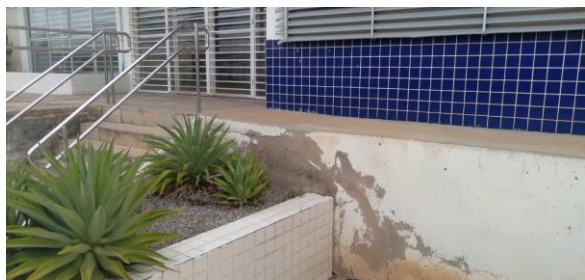
Calçada (acabamento)

O reboco lateral da calçada encontra-se deteriorado em alguns locais. Solicita-se reparo nas partes necessárias e seu devido acabamento.

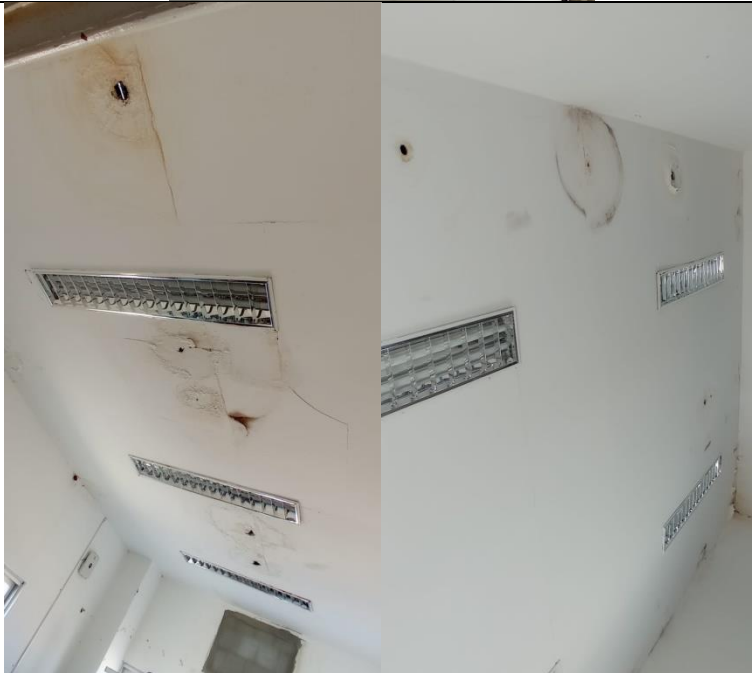
Reparação no forro de gesso acartonado danificado pelas infiltrações.

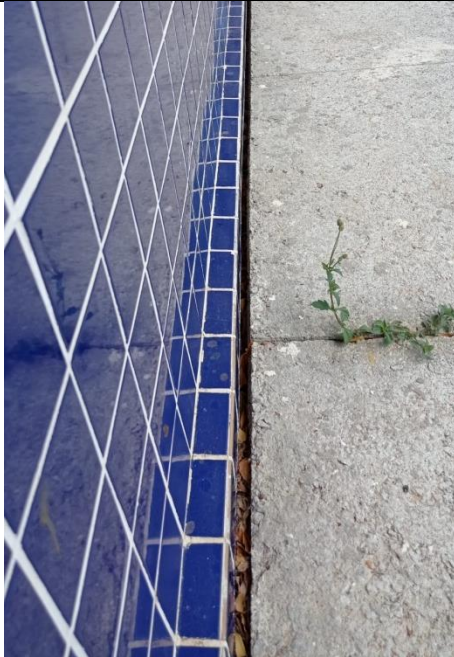
Serviços de recuperação do piso da calçada lateral que encontrasse com rachaduras ocasionando infiltrações.

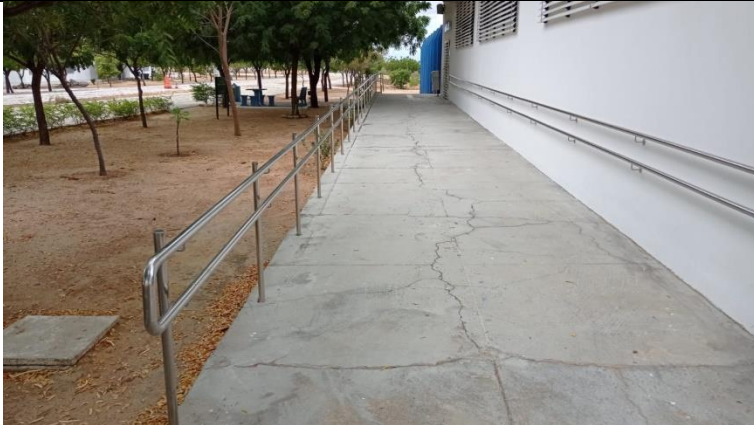
Serviços de recuperação do piso da rampa de acesso que encontrasse com rachaduras ocasionando infiltrações.

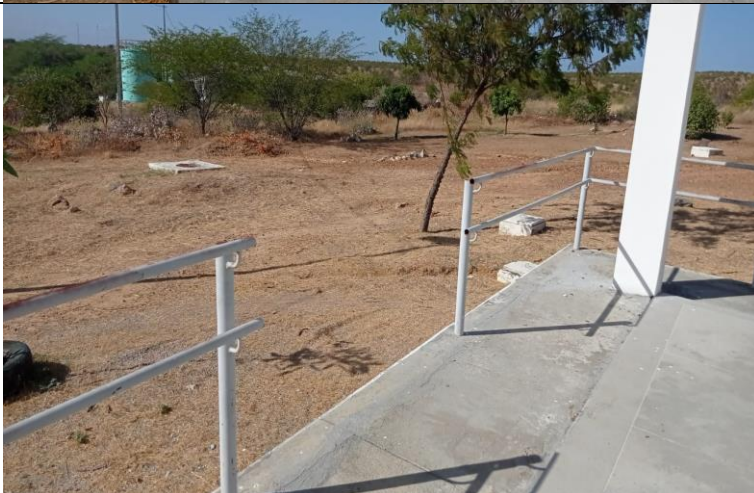
Soldagem de guarda-corpo avariado por equipe de manutenção de refrigeração

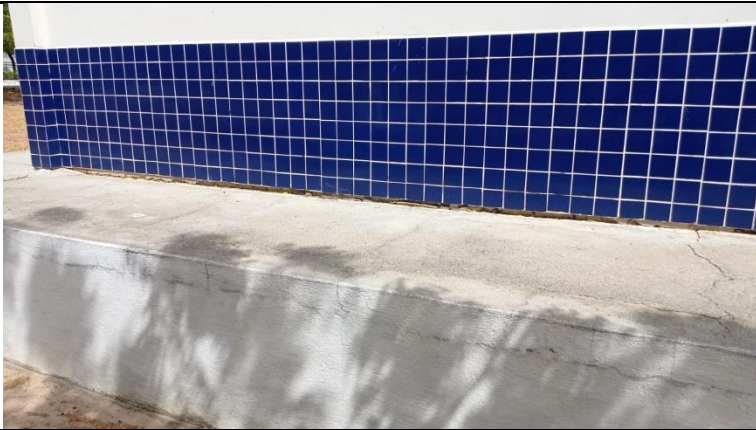
Reparação em calçada com fissuras ocasionando infiltração de água e comprometimento do piso.

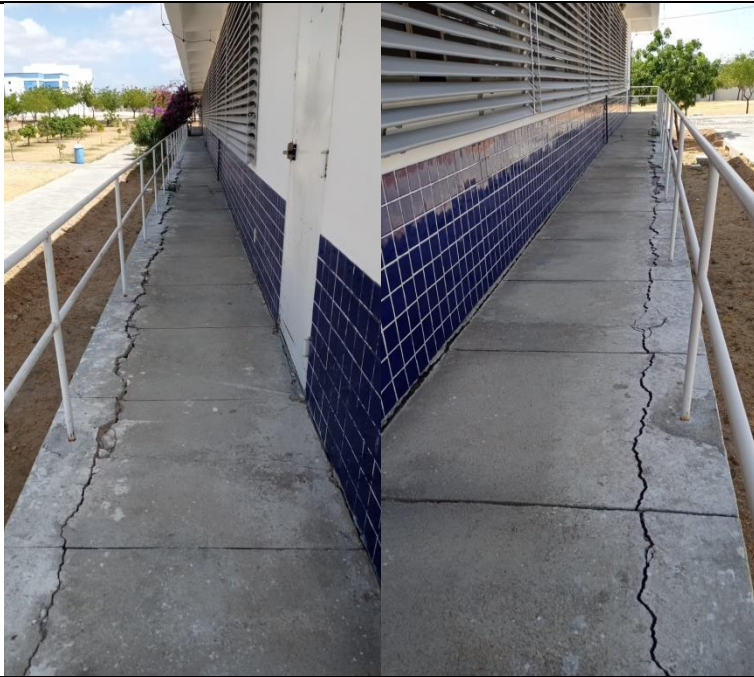
Serviços de recuperação do piso da calçada lateral que encontrasse com rachaduras e afundamento ocasionando infiltrações.

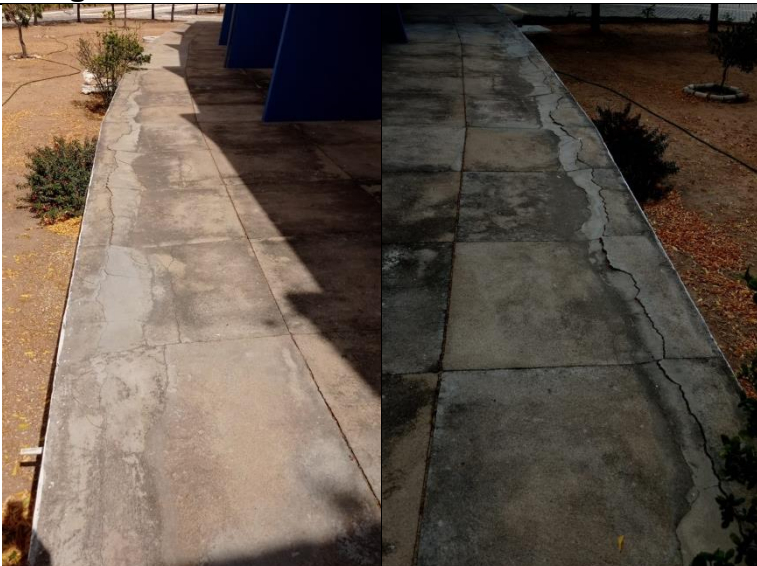
Reparação da calçadas com fissuras e rachaduras que causam infiltrações.

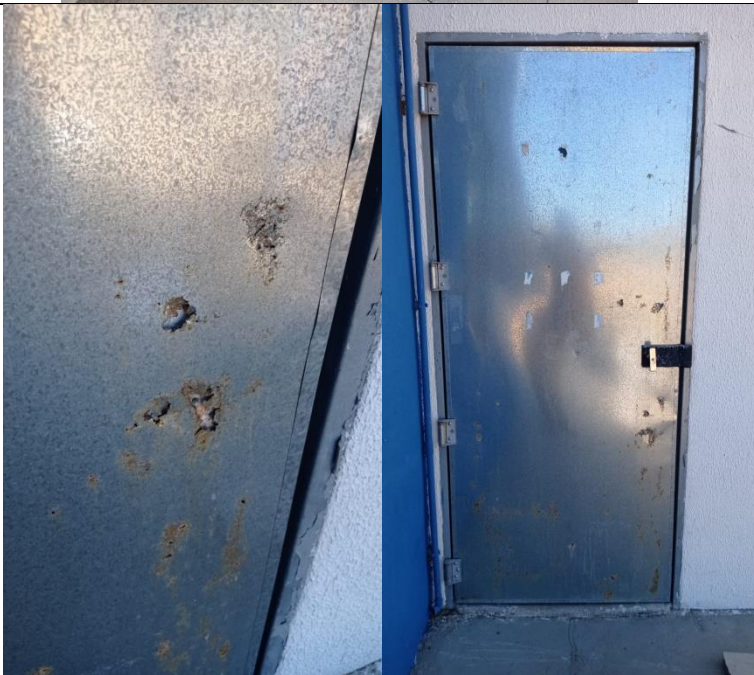
Substituição de porta de emergência corroída pela ferrugem.
