# Estudo Técnico Preliminar

**RECUPERAÇÃO PREDIAL DO BLOCO DE LABORATÓRIOS I DA UFERSA EM CARAÚBAS/RN.**

**Estudo de viabilidade Técnica, Ambiental e Econômica – EVTEA.**

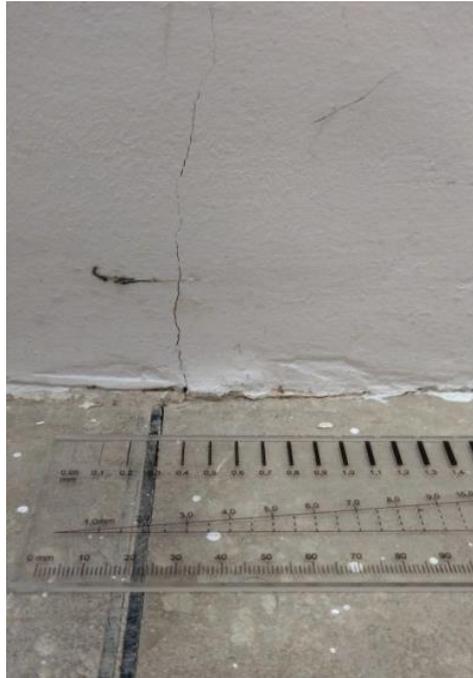
Também foi constatado que há uma bancada construída em alvenaria posicionada em uma das juntas de dilatação da laje do LIT. Tal bancada apresenta falha centrada no alinhamento da junta (figura 1). Além disso, em todas as salas, foi constatada vibração excessiva causada pelo deslocamento de pessoas na estrutura, em especial nas lajes dos laboratórios de eletricidade e magnetismo e óptica e relatividade.

Figura 1: Abertura na bancada do LIT.

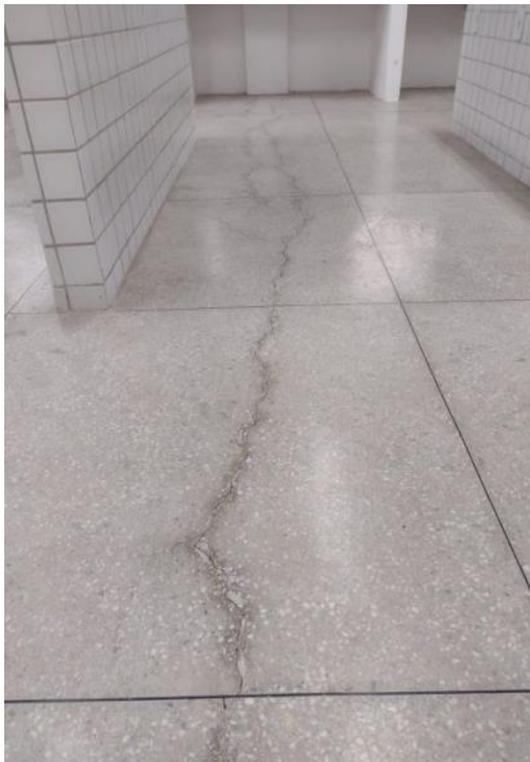
Figura 2: Rachadura do lab. De óptica e relatividade

Elementos de reforço das estruturas, na qual as vigas metálicas deverão ser executadas seguindo as especificações do Laudo Técnico da licitação, sugere-se a execução de vigas metálicas sob todas as lajes de salas do pavimento superior, sendo a recomendação de ao menos uma viga centrada por laje, reduzindo assim seus vãos efetivos e, por consequência, seus esforços internos. Para a implementação da possível solução, cálculos e verificações técnicas adequadas deverão ser realizadas para a constatação do comportamento estrutural, quando aos seus estados limites últimos e de serviço, tanto das lajes como das vigas metálicas e de concreto armado. Quanto às aberturas nas lajes, de acordo com o laudo técnico, é sugerida a execução de juntas de dilatação em todas as lajes de salas laboratoriais do pavimento superior, com exceção das do LIT, que já as possui.

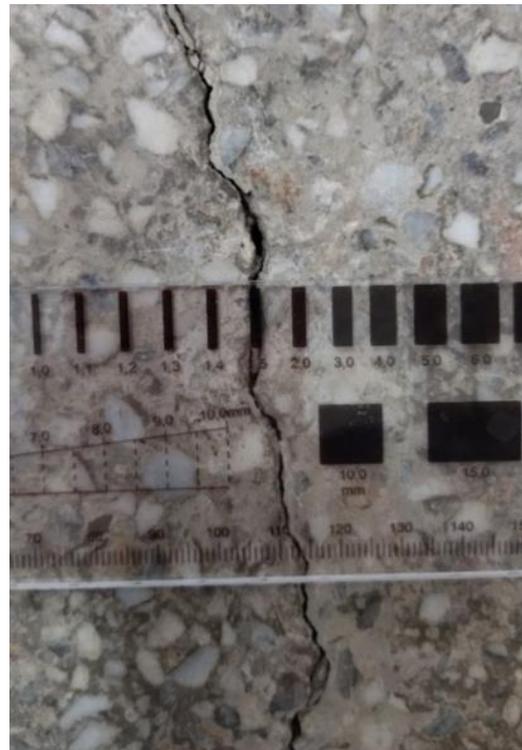
Figura 3: Espaçamento da laje do laboratório de eletricidade e magnetismo.

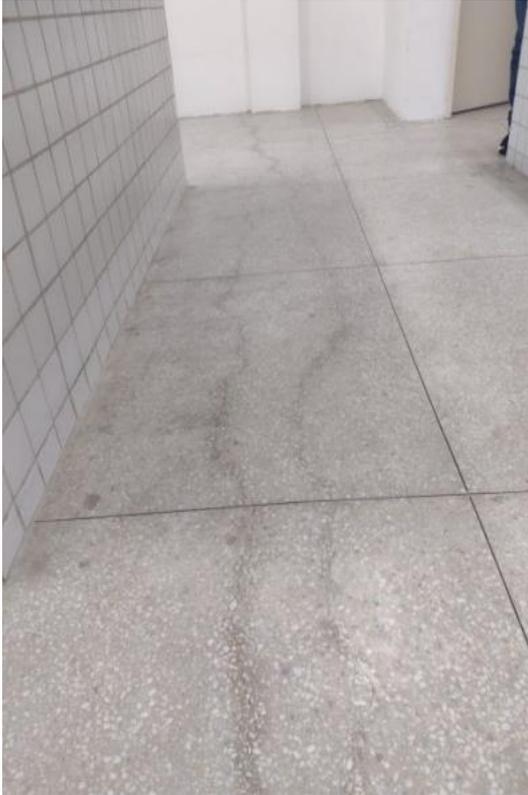
**Figura 4: Rachadura do lab. De eletricidade e magnetismos**

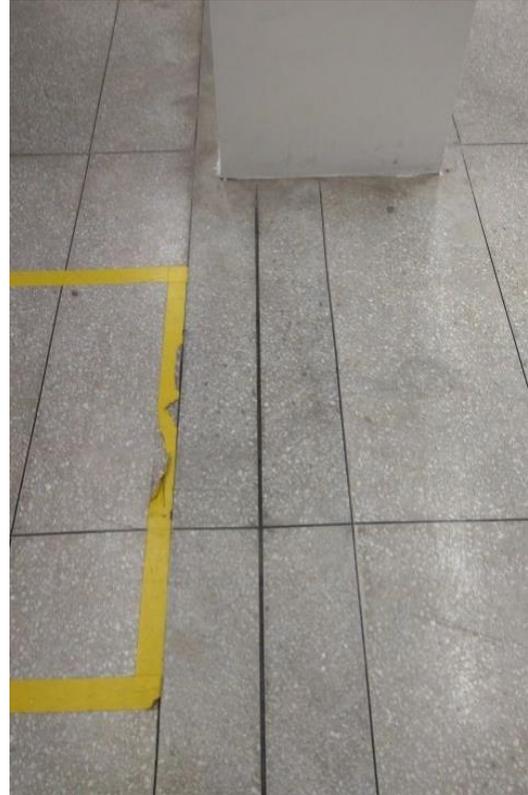
**Figura 5: Junção de dilatação do LIT.**

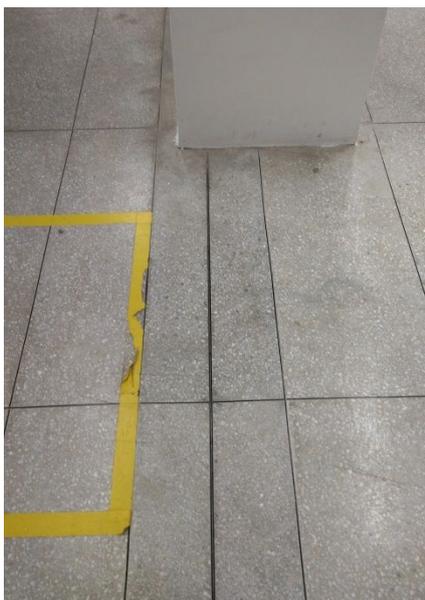
Figura 8: Junta de dilatação do LIT
