# **LAUDO TÉCNICO**

## **ANÁLISE E REFORÇO ESTRUTURAL DO BLOCO DE LABORATÓRIOS I**

16/08/2022

**Edificação:** Bloco de Laboratórios I.

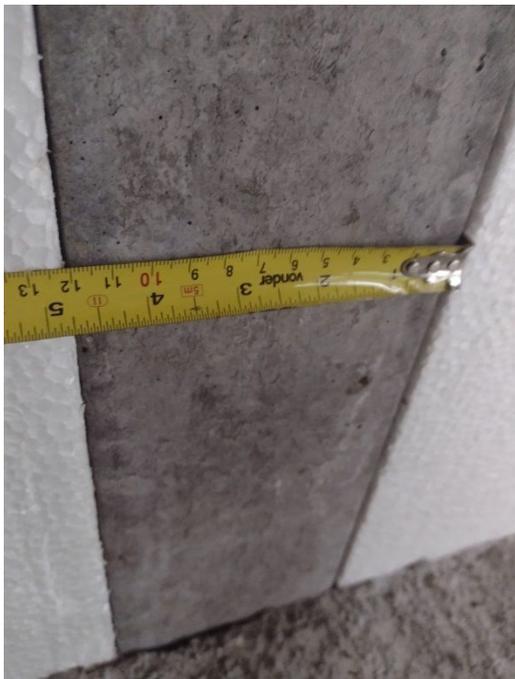
Figura 1: Medição da base das nervuras

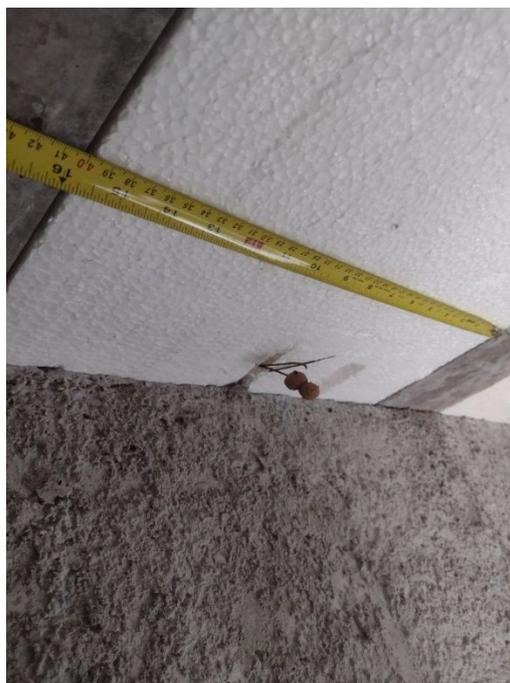
Figura 2: Medição dos vãos com placas de EPS

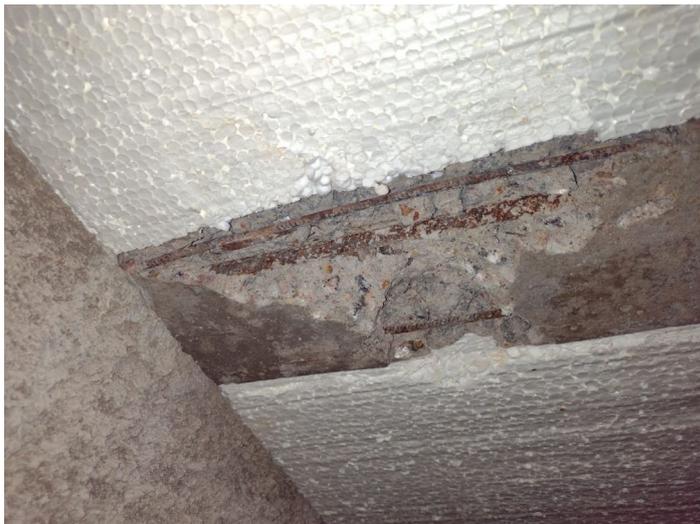
Figura 3: Armadura positiva das nervuras

Foram analisadas as lajes, de acordo com a NBR 6.118:2014, considerando que todas as nervuras apresentam armadura positiva igual à analisada (Figura 3).

- Comprimento da laje – L: 400 cm;
- Distância entre nervuras: 40 cm;
- Largura da nervura: 12,0 cm;
- Altura útil - d: 9,5 cm;
- Concreto - Fck: 25 MPa;
- Aço: CA-50;
- Área de aço por nervura - As: 0,78 cm<sup>2</sup> (2 Ø 4.2 + 1 Ø 8.0).

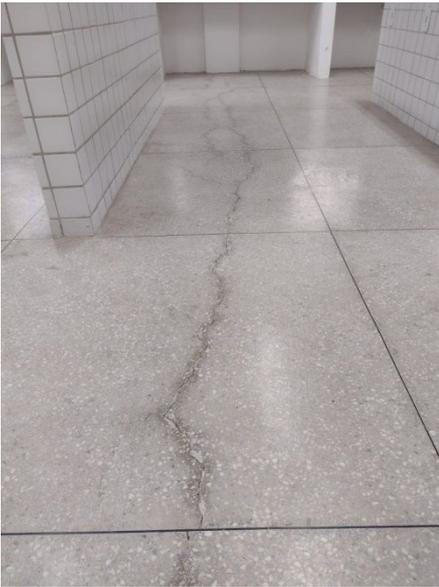
Constatou-se inicialmente a presença de aberturas no piso das lajes do pavimento superior. Tais aberturas se situam paralelamente às, e logo acima das, duas vigas transversais e centrais de cada laboratório, mostrando-se maiores a medida que se aproximam do centro do vão.

Figura 4: Rachadura no laboratório de óptica e relatividade

Feita a análise situacional e cálculo estrutural dos elementos submetidos à falha, foi possível identificar que a causa das rachaduras de piso localizadas acima das vigas é a insuficiência/inexistência de armadura para suportar os momentos negativos gerados.

Pelo modo como foi executada a obra, foi possível observar que as três lajes de cada sala compõem um único elemento estrutural unido pela capa de concreto, com exceção do LIT. E esse comportamento monolítico ocasionou o aparecimento de tensões provenientes de momentos negativos na estrutura, sendo seu ponto de maior incidência localizado no alinhamento das vigas. Tais tensões excessivas se mostraram maiores que a capacidade resistente à tração da peça, o que ocasionaram a divisão natural das lajes através das rachaduras nos pisos.

Para a resolução dos problemas estruturais apresentados, sugere-se a execução de vigas metálicas sob todas as lajes de salas do pavimento superior, sendo a recomendação de ao menos uma viga centrada por laje, reduzindo assim seus vãos efetivos e, por consequência, seus esforços internos.

Quanto às aberturas nas lajes, é sugerida a execução de juntas de dilatação em todas as lajes de salas laboratoriais do pavimento superior, com exceção das do LIT, que já as possui.

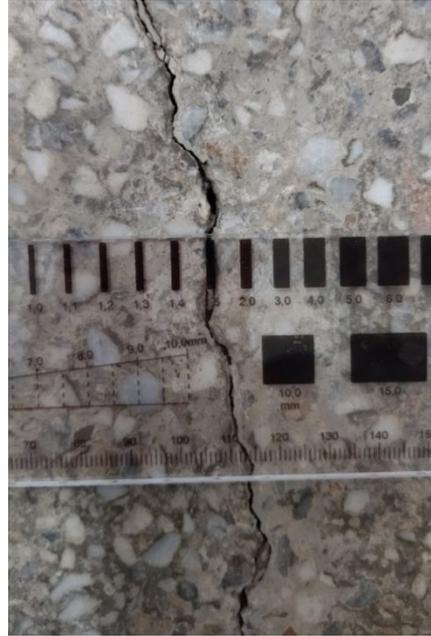
Figura 5: Medição do afastamento da laje do laboratório de eletricidade e magnetismo

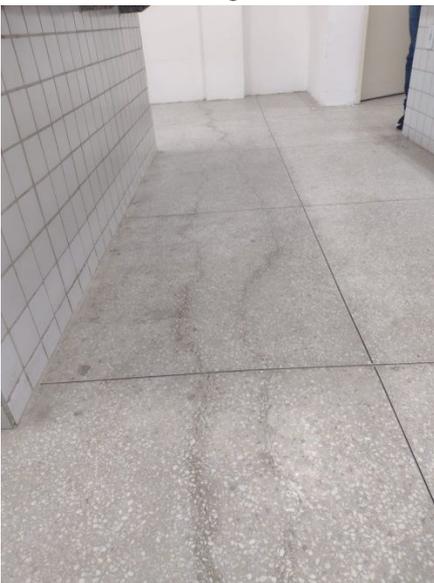
Figura 6: Rachadura no laboratório de eletricidade e magnetismo

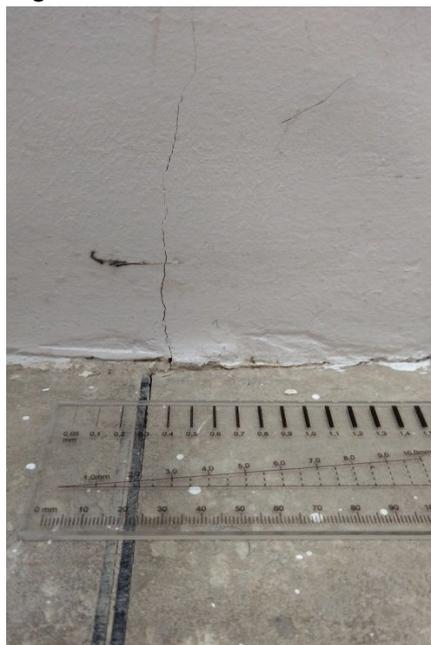
Também foi constatado que há uma bancada construída em alvenaria posicionada em uma das juntas de dilatação da laje do LIT. Tal bancada apresenta falha centrada no alinhamento da junta (Figura 7).

Figura 7: Abertura na bancada do LIT

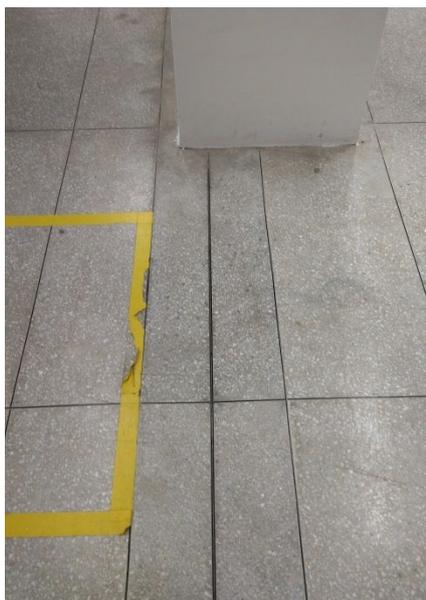
Dos seis laboratórios, cinco apresentam esse problema, com exceção do Laboratório de Instalações Elétricas e Telecomunicações (LIT) que apresenta junta de dilatação subdividindo as três lajes da sala.

Figura 8: Junta de dilatação do LIT

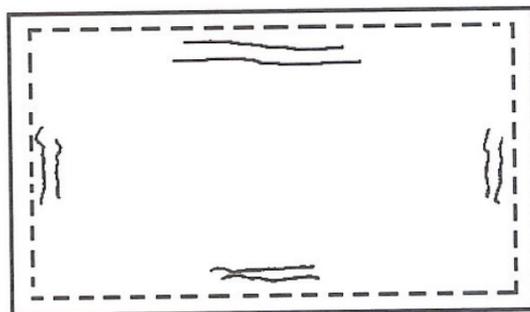
Figura 9: Fissuração de flexão, devido à insuficiência de armadura para os momentos negativos. As fissuras surgem na face superior.
