**PARECER TÉCNICO**

**AVALIAÇÃO ESTRUTURAL E ANÁLISE DAS**

**MANIFESTAÇÕES PATOLÓGICAS**

**RESERVATÓRIO DO LABORATÓRIO DE ANÁLISE DE SOLO, ÁGUA E**

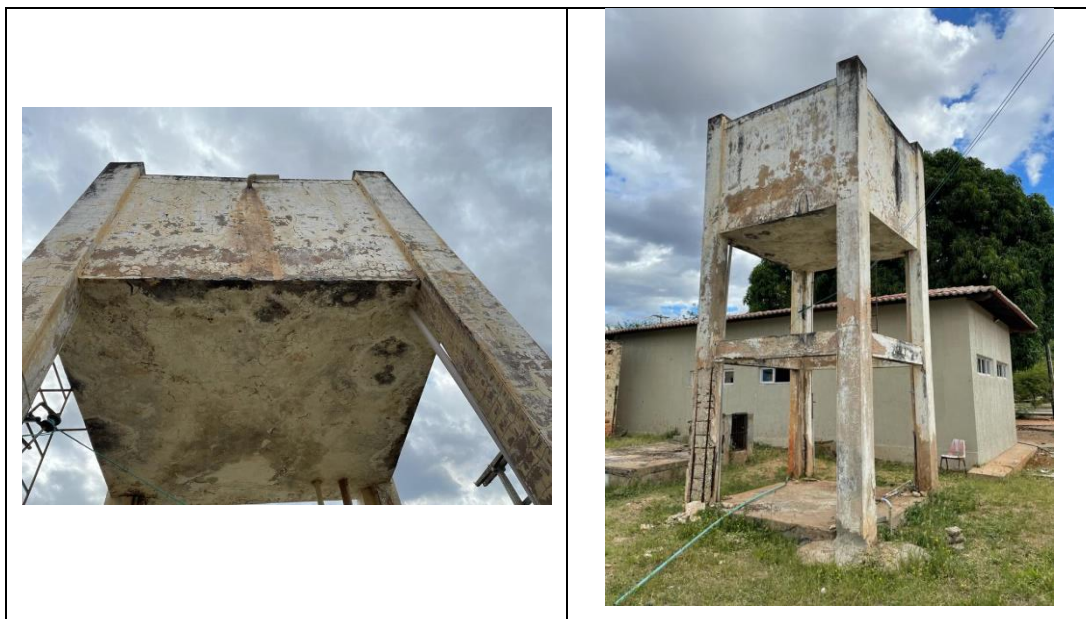
Verificou-se que há manchas de umidade e corrosão das armaduras em estágio avançado, em que há perda de seção resistente do aço e deslocamento de concreto (Figura 1).

Em algumas situações houve a ruptura do aço.

- No que se refere a laje de fundo, devido à ausência ou insuficiência de impermeabilização, que favoreceram a penetração umidade na laje, desencadeando a corrosão da armadura;
- Para a laje de tampa, a evaporação da água interna do reservatório favoreceu a corrosão do aço;
- Para as vigas e pilares, pode-se destacar como causas mais prováveis: o acúmulo de umidade proveniente do ambiente externo,

Figura 1 – Manchas de umidade e deterioração do concreto na laje de fundo e paredes do Reservatório.

- Esvaziamento do reservatório para aliviar as cargas na estrutura.
- Demolição do reservatório, a curto prazo (aproximadamente seis meses), tendo em vista que o grau de deterioração se encontra elevado, inviabilizando-se economicamente, o reforço estrutural. Naturalmente, deve-se obedecer a todas as questões de segurança para evitar possíveis danos.

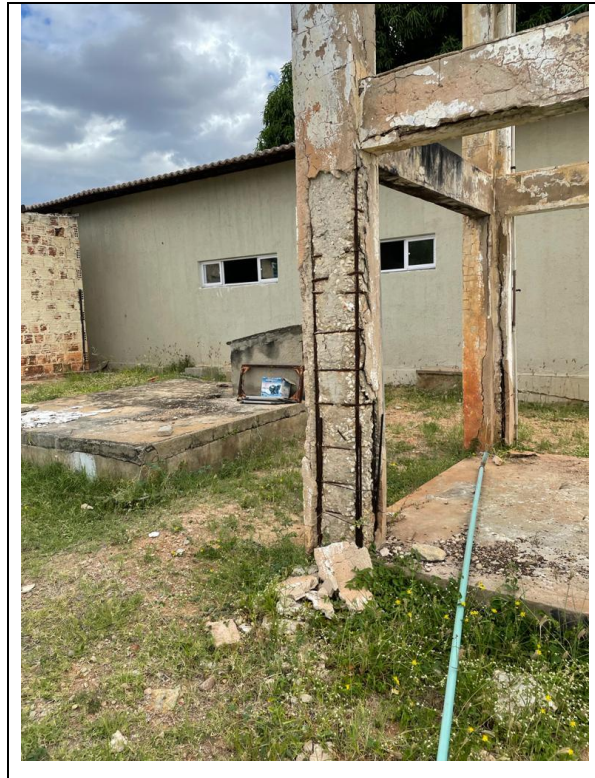
O mesmo ocorre com as vigas e pilares que se encontram deteriorados (Figura 2 e Figura 3).

seja por problemas de drenagem, de vazamentos da tubulação, e outros; a deficiência da qualidade do concreto; a exposição dos elementos ao  $\text{CO}_2$  do ambiente, gerando a carbonatação do concreto; todos esses fatores podem ter desencadeado a corrosão de armadura e conseqüentemente o deslocamento do concreto.

Figura 2 – Corrosão de armadura e deslocamento de concreto nos pilares e vigas do Reservatório.

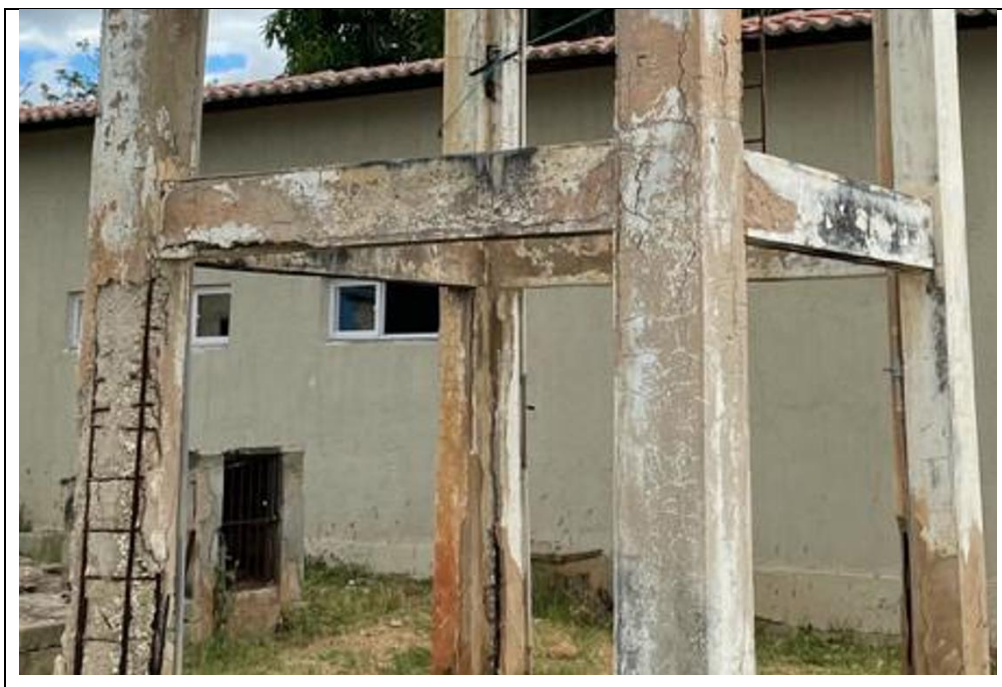
Figura 3 – Corrosão de armadura e deslocamento de concreto nos pilares e vigas do Reservatório.
