Estudo Técnico Preliminar 13/2022

Recuperação estrutural do prédio “Laboratórios de Engenharias II” do campus da UFERSA em Mossoró/RN.

PARECER TÉCNICO

ANÁLISE E REFORÇO ESTRUTURAL

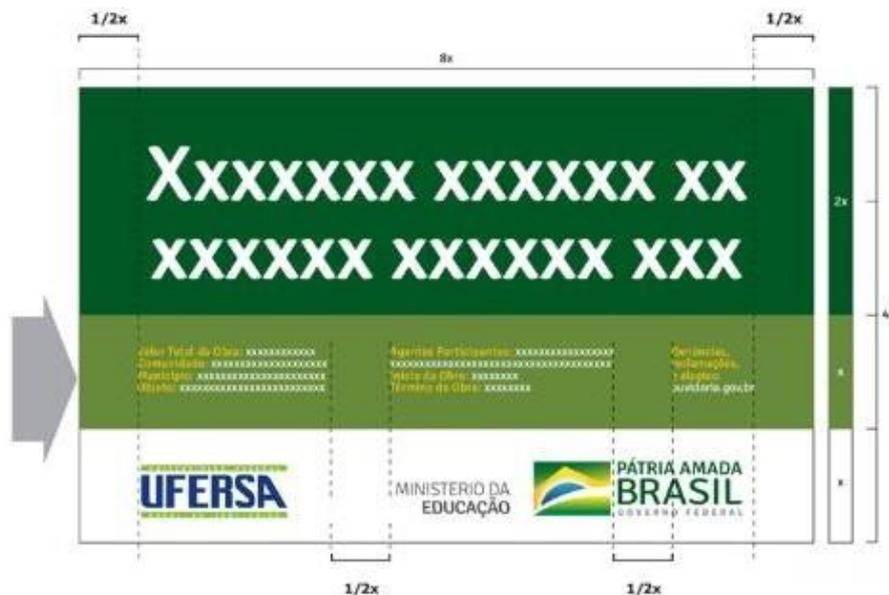
Figura 1: Modelo da placa da obra – Governo Federal

Deverá ser confeccionada uma placa de obra padrão, em chapa de aço galvanizado, em conformidade com as orientações emanadas pelo Manual de Uso da Marca do Governo Federal, editado pela Secretaria de Comunicação de Governo da Presidência da República (SECOM), disponível na Internet, no endereço: <http://www.secom.gov.br/atuacao/publicidade/orientacoes-para-o-uso-da-marca-do-governo-federal-arquivos/manual-de-uso-da-marca-do-governo-federal-obras-2019.pdf>. (vide figura 1).

- Utilizar $x = 3/8$, para horizontal, e $x=1/2$, para vertical;
- Dimensões da placa: 3 m x 2 m (LxH);

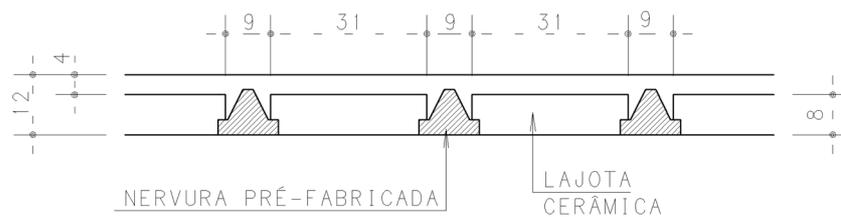
Figura 1 – Fôrmas da laje

As fôrmas da seção transversal e armação da nervura, observadas no local, estão indicadas na Figura 1 e na Figura 2.

- Comprimento da laje: 400 cm;
- Distância entre nervuras: 40,0 cm;
- Largura da nervura: 9,0 cm;
- Altura útil: 9,0 cm;
- Concreto: 25 MPa;
- Área de aço por nervura: 0,59 cm² (3 Φ 5.0).

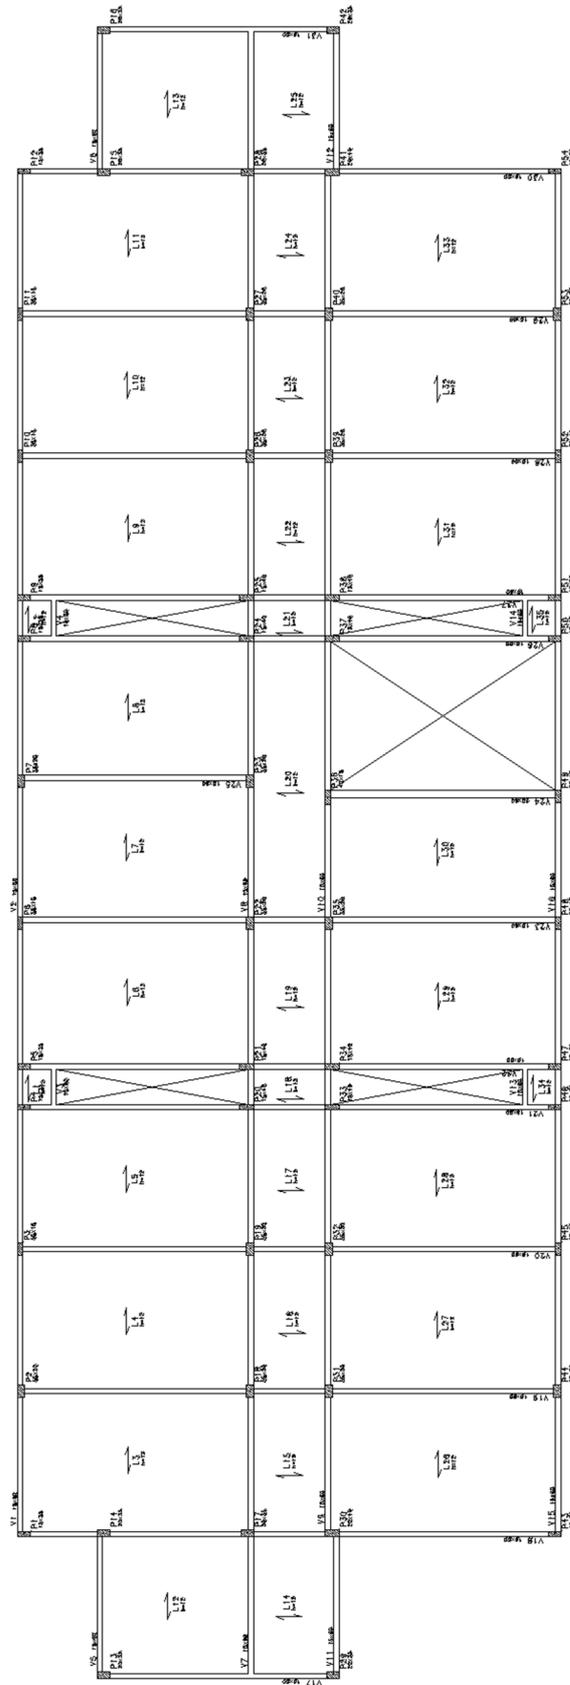
Figura 3 – Fôrmas do 1º Teto (padrão laboratórios)

A análise estrutural foi realizada com base na ABNT NBR6118:2014. As lajes do 1º teto (Figura 3) são pré-moldadas (volterrana) com blocos de enchimento em lajota cerâmica, conforme verificado no local (Figura 4).

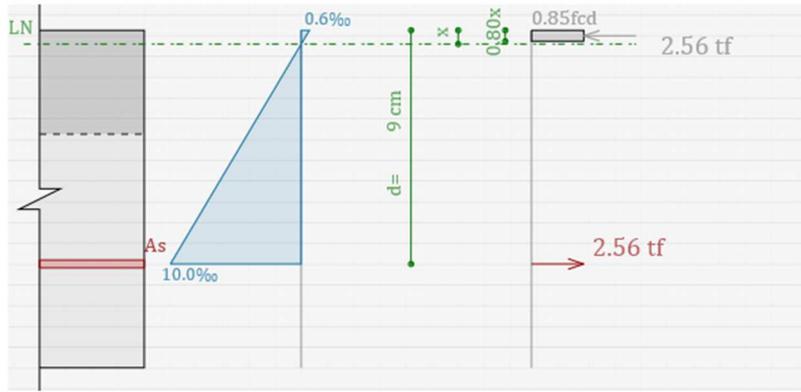
Figura 6 – Equilíbrio das forças – Flexão na nervura

Momento resistente da nervura (Figura 6):

$$M_{Rk} = 0,16 \text{ tf} \cdot$$

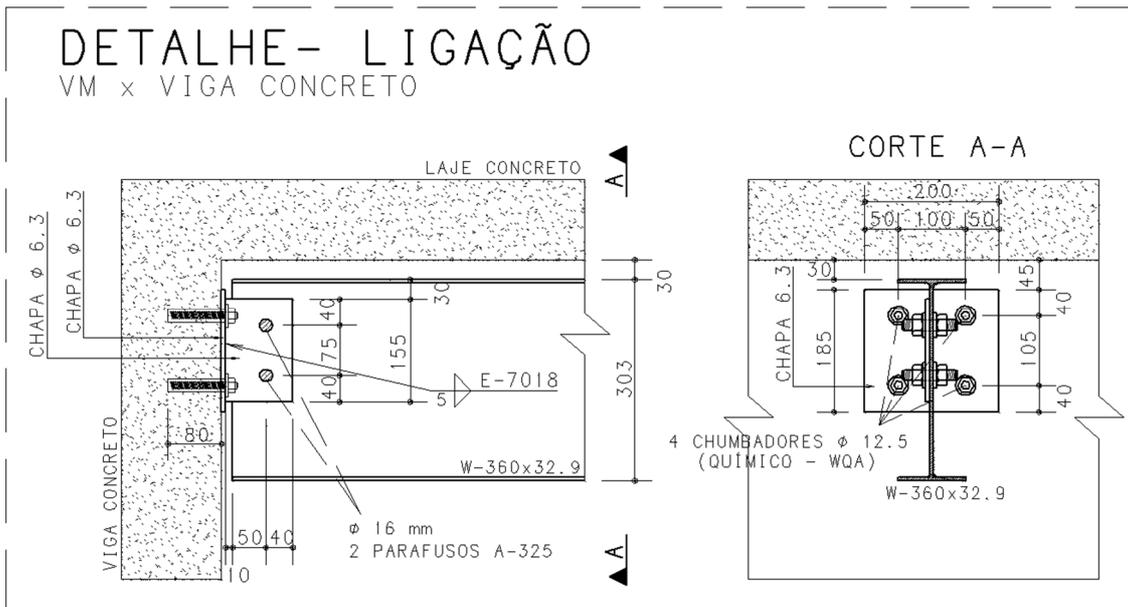
Figura 8 – Reforço estrutural – Detalhe – Ligação

A Figura 8 e a Figura 9 apresentam detalhes executivos das ligações.

Para o reforço estrutural das lajes foi sugerido a execução de vigas de aço sob as lajes, reduzindo-se o vão efetivo.

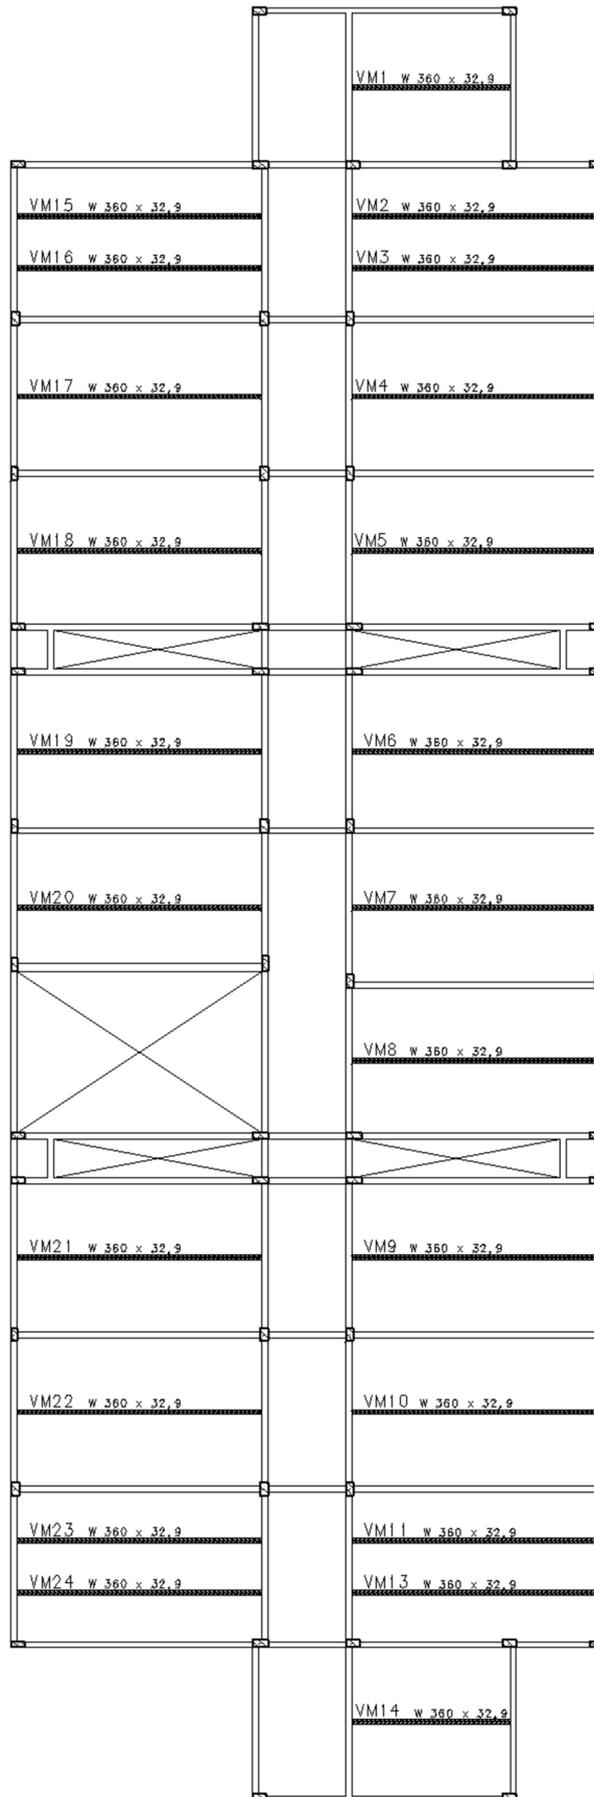
Figura 10 – Reforço estrutural – Planta de localização das vigas metálicas

A Figura 10 apresenta a locação em planta das vigas metálicas.

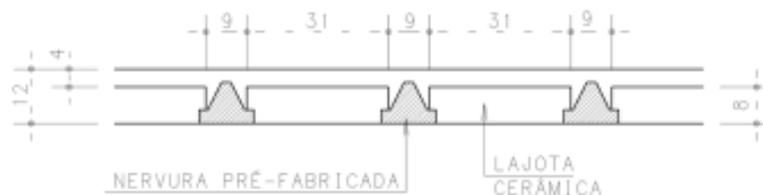
Figura 1: Fôrmas da laje.

As fôrmas da seção transversal e armação da nervura, observadas no local, estão indicadas nas figuras 1 e 2.

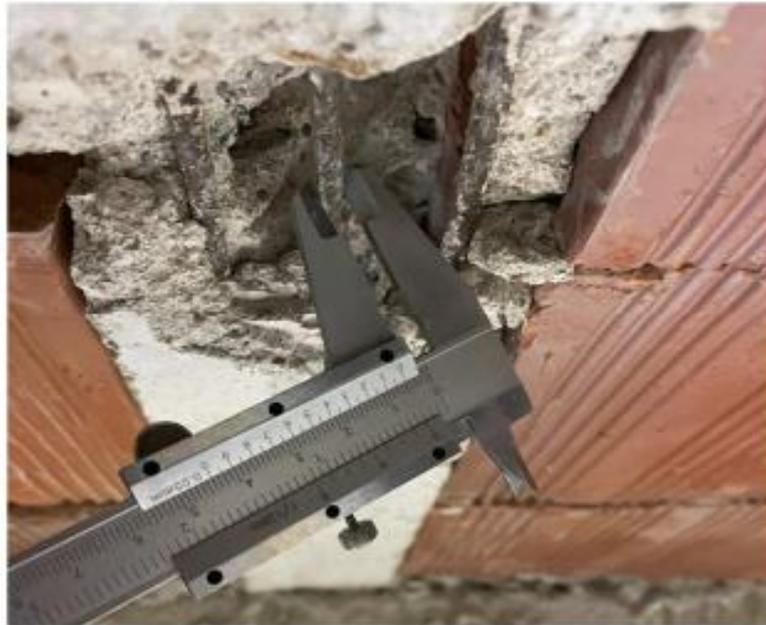
Figura 3: Laje volterrana – Armação da nervura - 3 ferros de 5mm.

A análise estrutural foi realizada com base na ABNT NBR 6118:2014. As lajes do 1º teto (figura 3) são pré-moldadas (volterrana) com blocos de enchimento em lajota cerâmica, conforme verificado no local (figura 4).
