LAUDO TÉCNICO

INSTALAÇÃO DE RESERVATÓRIO SUPERIOR NO PRÉDIO DE TRANSPORTES

05/09/2022

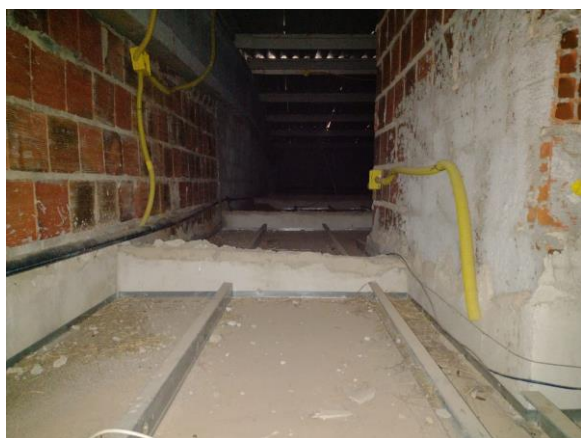
Figura 1: Estrutura acima do forro 1

De modo a reduzir o vão para a implementação do forro de gesso e melhor amarração da estrutura, foram adicionadas vigas de concreto armado internas à estrutura. Essas por sinal apresentam aparente desnível e irregularidade na face superior.

Com base na análise estrutural, não é recomendado que venha a ser implementada estrutura tipo laje para suporte de caixas d'água no vão acima do banheiro.

A recomendação se baseia no fato da edificação não apresentar elementos estruturais (vigas, pilares) necessários para receber os esforços adicionais do reservatório e também pela ausência de conhecimento a respeito das características técnicas dos elementos estruturais pré-existentes (resistência, quantidade de aço,...).

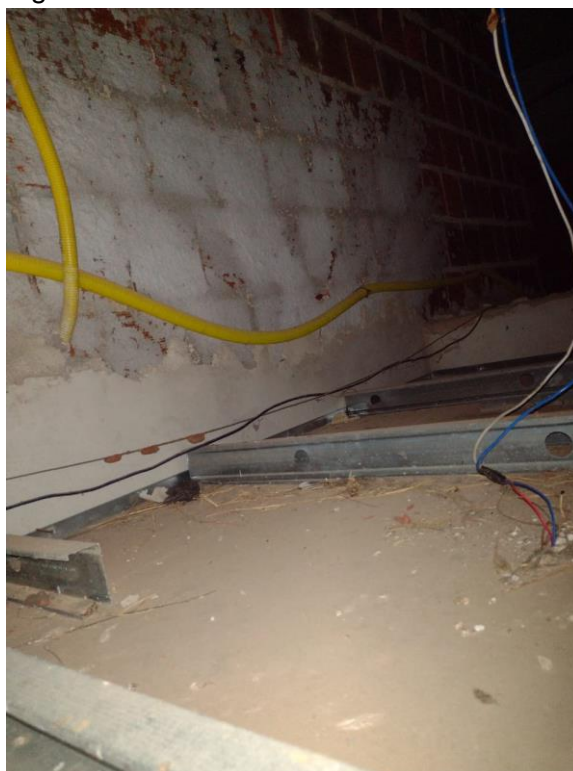
Figura 2: Estrutura acima do forro 2

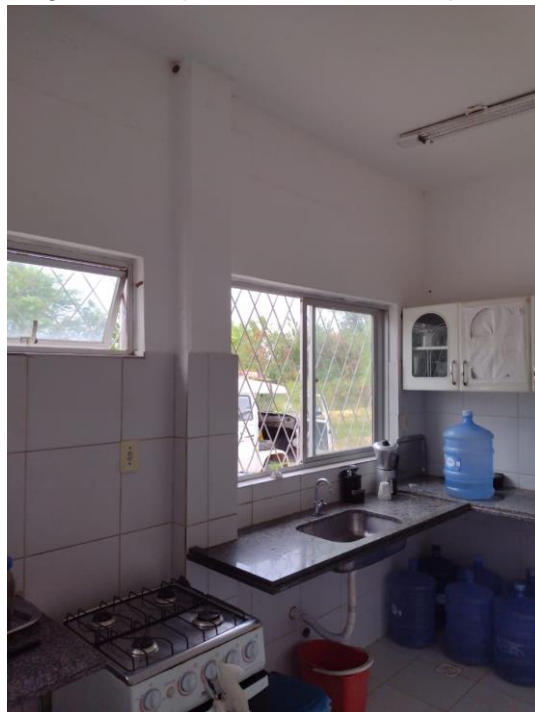
Figura 3: Copa do bloco de transportes

A edificação apresenta vigas pré-moldadas em suas paredes externas, sendo essas apoiadas em pilares, como o presente na copa (Figura 3).
