FORMULÁRIO SUPERINTENDÊNCIA DE INFRAESTRUTURA DIVISÃO DE PROJETOS E OBRAS SOLICITAÇÃO DE REFORMAS	09/07/2021
---	--	-------------------

Solicitante: Francisco Marlon Carneiro Feijó (SIAPE 2275824)	Unidade: CCA
Nome do projeto/Obra: Reparação do Lab. de Imunologia, Microbiologia e Parasitologia Veterinária	Campus: Oeste – Mossoró/RN

FORMULÁRIO SUPERINTENDÊNCIA DE INFRAESTRUTURA DIVISÃO DE PROJETOS E OBRAS SOLICITAÇÃO DE REFORMAS	09/07/2021
---	---	-------------------

Solicitante: Josemir de Souza Gonçalves SIAPE- 1668195	Unidade: CCA
Nome do projeto/Obra: Reparação do Núcleo de Estudos e Pesquisa em Pequenos Ruminantes (NEPPER)	Campus: Leste - Mossoró/RN

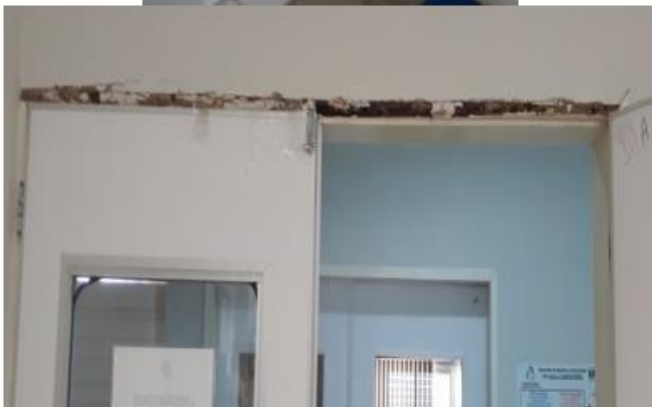
Banheiros do pavimento térreo

Existência de colônias de cupins em portais e portas no piso térreo

Fechaduras dos banheiros quebradas.
