PROPRIETÁRIO: UNIV. FEDERAL RURAL DO SEMI-ÁRIDO - UFERSA	
	SETOR RESPONSÁVEL: SUPERINTENDÊNCIA DE INFRAESTRUTURA	
OBJETO: RECUPERAÇÃO DO CERCAMENTO DO SÍTIO DA UFERSA LOCALIZADO NA ILHA DE SANTA LUZIA EM MOSSORÓ/RN		
ANEXO: ANEXO I – CADERNO DE ESPECIFICAÇÃO TÉCNICA	Nº DE FOLHAS: 8	DATA: OUT/2021

CADERNO DE ESPECIFICAÇÃO TÉCNICA

Recuperação do Cercamento do Sítio da UFERSA Localizado na Ilha de Santa Luzia em Mossoró/RN.

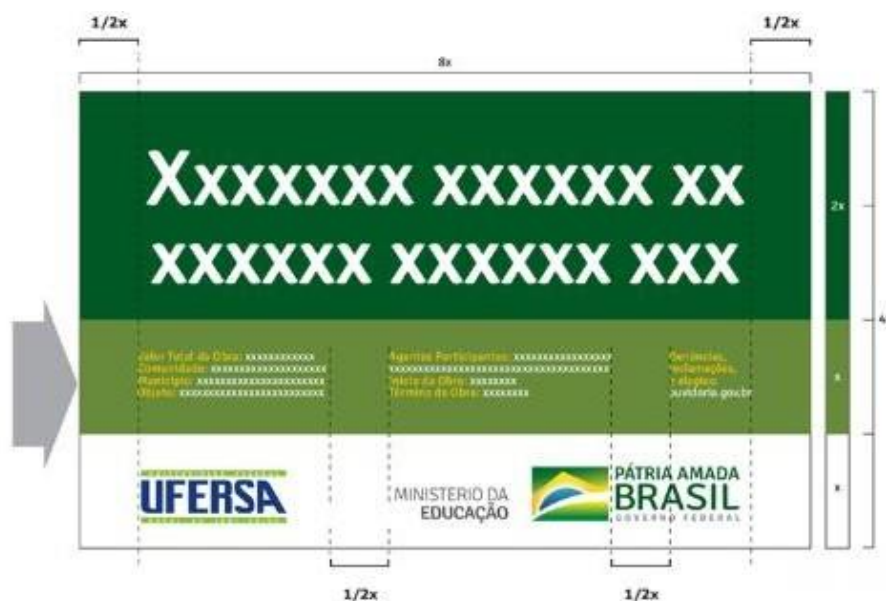
Figura 1: Modelo da placa da obra – Governo Federal

Deverá ser confeccionada uma placa de obra padrão, em chapa de aço galvanizado, em conformidade com as orientações emanadas pelo Manual de Uso da Marca do Governo Federal, editado pela Secretaria de Comunicação de Governo da Presidência da República (SECOM), disponível na Internet, no endereço: <http://www.secom.gov.br/atuacao/publicidade/orientacoes-para-o-uso-da-marca-do-governo-federal-arquivos/manual-de-uso-da-marca-do-governo-federal-obras-2019.pdf>. (vide figura 1).

- Utilizar $x = 3/8$, para horizontal, e $x=1/2$, para vertical;
- Dimensões da placa: 3 m x 2 m (LxH);

- Nome da obra (que consta em contrato), em destaque, a ser inscrito na faixa verde-escuro;

Na faixa verde-claro deverão constar as seguintes informações:

- Razão social da contratada;
- CNPJ/MF;
- Engenheiro responsável;
- Número do registro no CREA;
- Número do processo administrativo do Contrato;
- Valor global do Contrato;
- Município: Mossoró;
- Agente participante: Governo Federal;
- Início da obra: data da Ordem de Serviço;
- Prazo de execução da obra.

A referida placa deverá ser fixada e mantida na área de intervenção em local destacado e visível, durante todo o período de execução da obra.

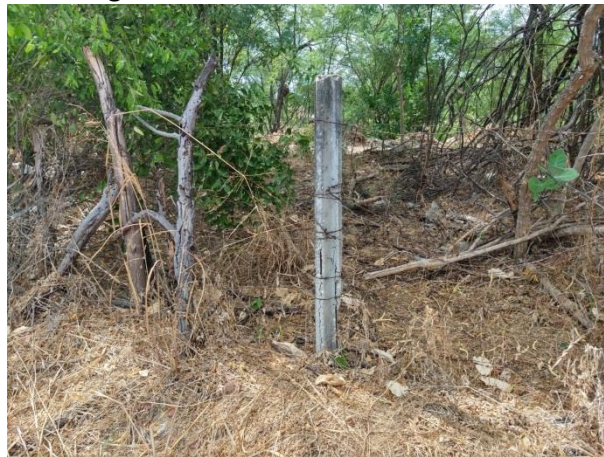
Figura 2: Cerca atual da lateral direita

As Figuras 2, 3 e 4 mostra a situação atual das cercas.

Compreende os serviços de remoção do arame farpado, sem reaproveitamento, e posterior remoção das estacas da cerca atual.
