SONDAGEM À PERCUSSÃO-SPT

RELATÓRIO Nº 0039-SPT-2015.

***OBRA: AMPLIAÇÃO DO RESTAURANTE UNIVERSITÁRIO – CAMPUS
LESTE DA UFERSA, MOSSORÓ-RN.***

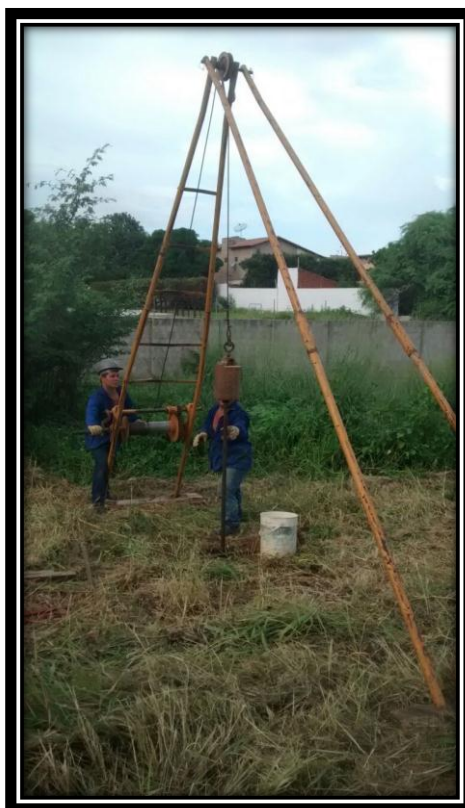
Imagem 01: execução do ensaio de sondagem SPT.

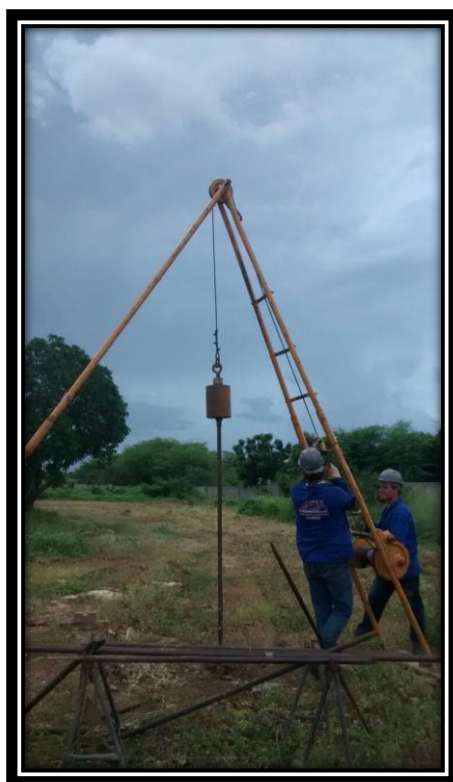
Imagem 02: execução do ensaio de sondagem SPT.

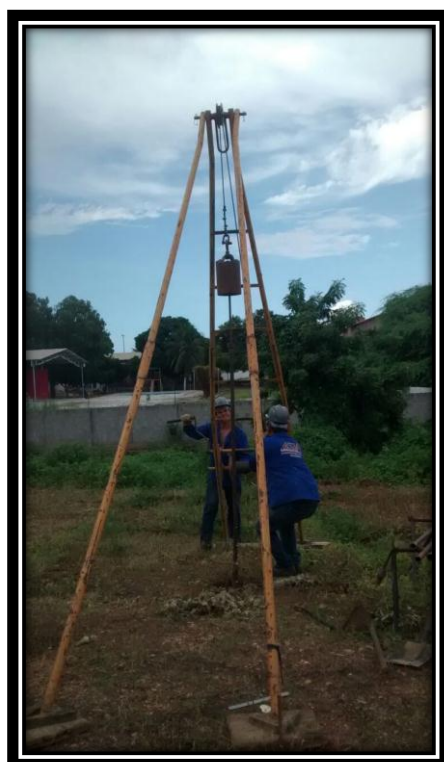
Imagem 03: execução do ensaio de sondagem SPT.
