FORMULÁRIO SUPERINTENDÊNCIA DE INFRAESTRUTURA DIVISÃO DE PROJETOS E OBRAS SOLICITAÇÃO DE REFORMAS	09/07/2021
---	--	-------------------

Solicitante: Francisco Marlon Carneiro Feijó (SIAPE 2275824)	Unidade: CCA
Nome do projeto/Obra: Reparação do Lab. de Imunologia, Microbiologia e Parasitologia Veterinária	Campus: Oeste – Mossoró/RN

FORMULÁRIO SUPERINTENDÊNCIA DE INFRAESTRUTURA DIVISÃO DE PROJETOS E OBRAS SOLICITAÇÃO DE REFORMAS	09/07/2021
---	---	-------------------

Solicitante: Josemir de Souza Gonçalves SIAPE- 1668195	Unidade: CCA
Nome do projeto/Obra: Reparação do Núcleo de Estudos e Pesquisa em Pequenos Ruminantes (NEPPER)	Campus: Leste - Mossoró/RN

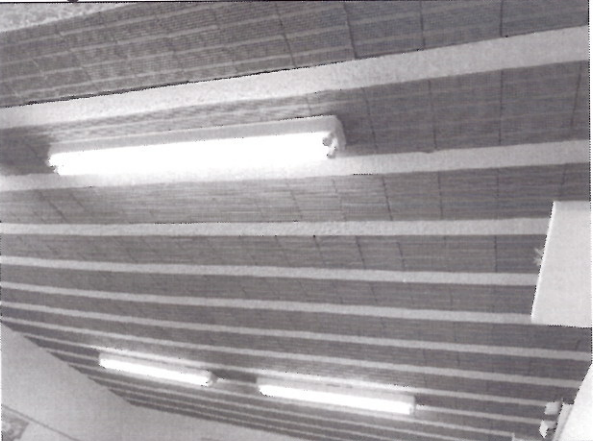
Serviços de instalação de forro

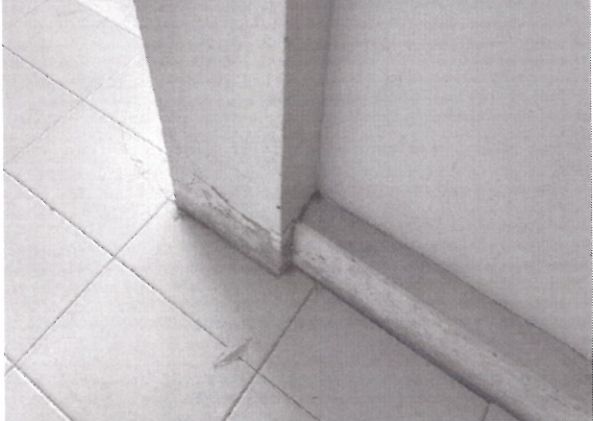
Serviços de pintura de alvenaria

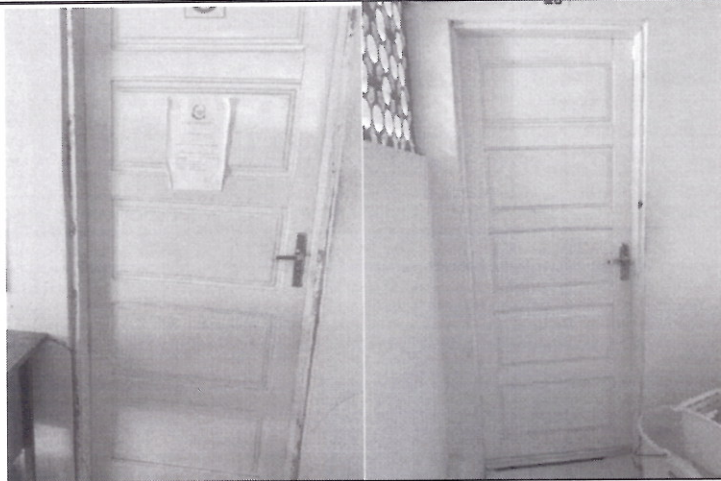
Serviços de pintura de portas

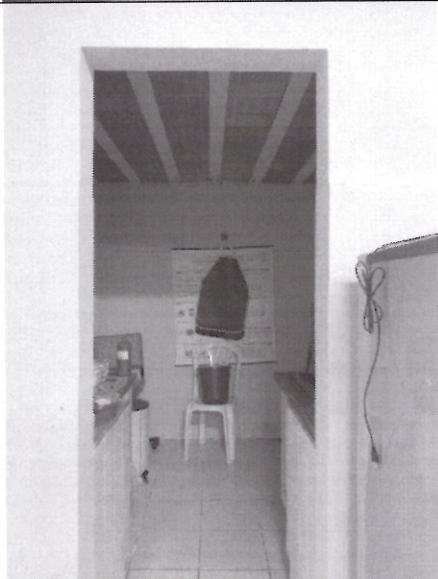
Serviços de instalação de porta

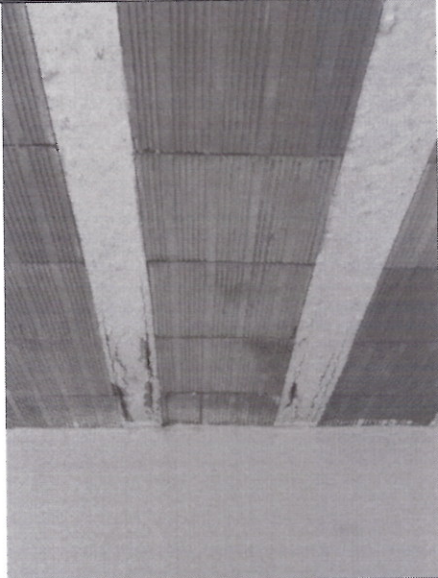
Serviços de recuperação estrutural

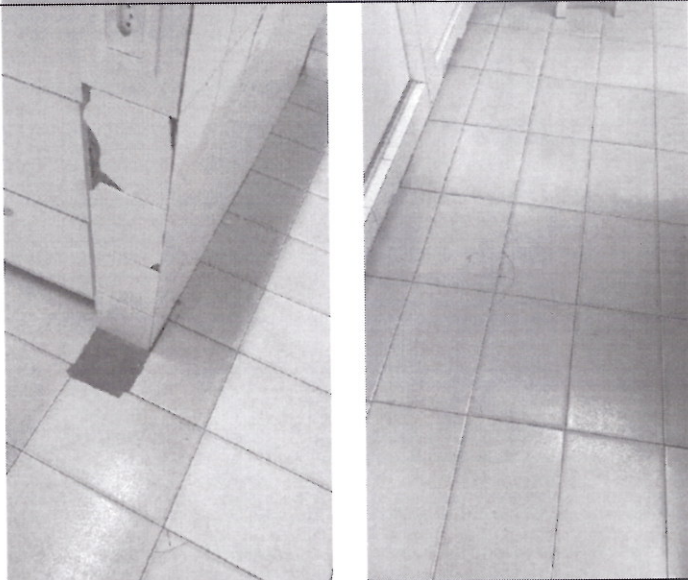
Serviços de substituição de cerâmicas

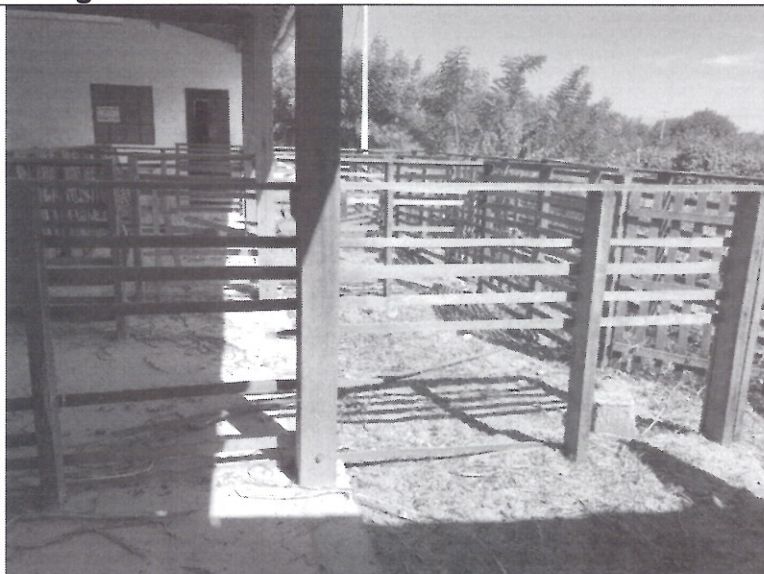
Recolocação de portas e ripas danificadas

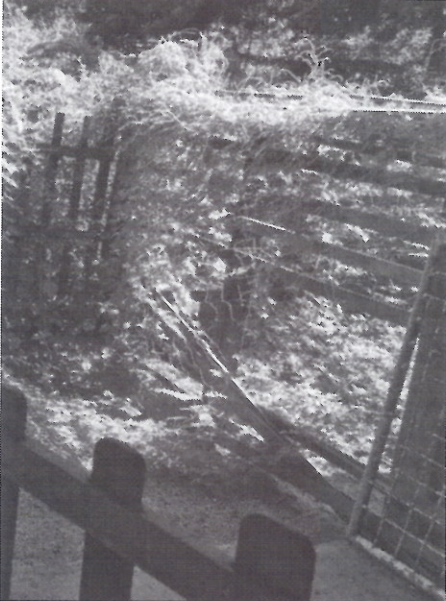
Recolocação de cerca para
contenção dos animais

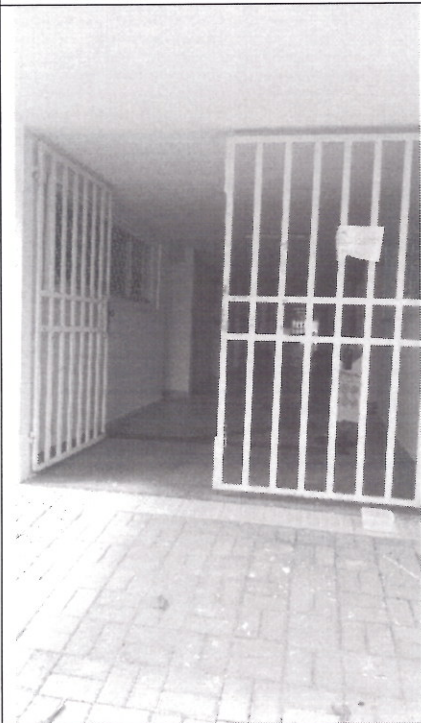
1. Entrada do LASAP: Portão gradeado

AMBIENTE	REQUISITO	JUSTIFICATIVA
Entrada principal do setor	Troca do portão por uma porta de vidro com esquadrias de alumínio. Montagem de um pequeno jardim na entrada.	O portão que está hoje é muito antigo, é gradeado permite a entrada de roedores e gatos. Melhoria do ambiente através das plantas, etc.
Teto	Correção das infiltrações do teto	Entra água pelas luminárias no período chuvoso, etc
Caixa d'água e reservatório	Encontra-se muito deteriorada	Risco de desabamento, ferragem exposta, infiltração, vazamentos, etc
Copa	Colocar revestimento na parede, bancada de granito	Paredes sempre sujas e falta uma bancada para melhor organização, etc
Almoxarifado de reagentes químicos	Colocar cerâmica nas prateleiras e pintura do ambiente, etc	Ambiente sujo porque a falta de revestimento nas prateleiras dificulta a limpeza; paredes sujas.
Depósito e local para guarda de material de limpeza	Falta pintura, e fazer prateleiras revestindo-as de preferência com cerâmica.	Paredes sujas, cupim, faltam prateleiras o material é armazenado em armários quebrados e com ferrugem, etc.

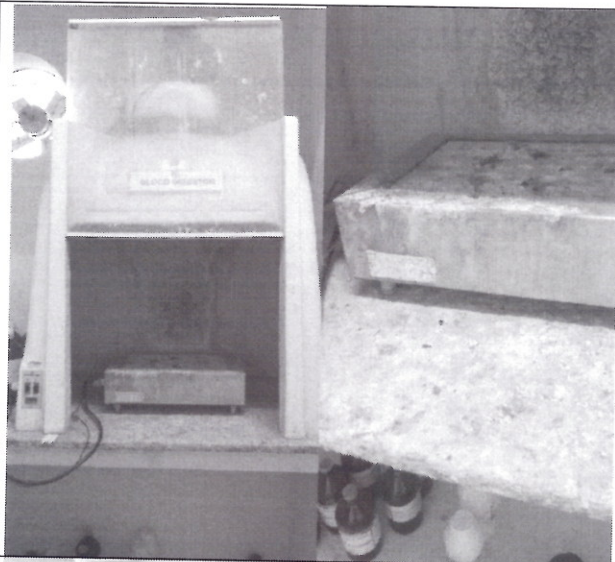
12. Sala de preparo de soluções (capelas de exaustão/blocos digestores)

digestão de amostras	problema de infiltração de água que ocorre no período das chuvas fazendo jorrar água pelos armários abaixo das bancadas, troca de janelas, troca completa das bancadas da sala de digestão de amostras bem como as bancadas onde ficam as balanças.	infiltração embaixo das pias; Troca das bancadas onde ficam os blocos digestores, estas bancadas estão corroídas pela ação reagentes ácidos, retirada de salitre, pintura, revestimento abaixo das bancadas e recuperação da sala das balanças, etc.
Laboratório de Rotina	Reforma das bancadas, colocar cerâmica nos armários, troca de janelas e pintura do ambiente.	Atualmente tem muito salitre o que dificulta a limpeza e guarda de material; colocar revestimento no local onde se armazenam as amostras de solo, etc
Galeria de drenagem pluvial	Neutralizar e readequar o sistema de drenagem pluvial em torno do LASAP	Os ambientes de atividades laboratoriais são inundados por águas oriundas dos canais de drenagem subterrâneos que cruzam o edifício

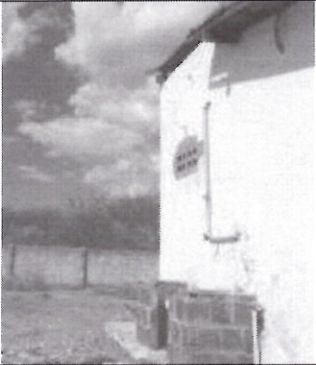
<p>Tanque da área limpeza de materiais</p>

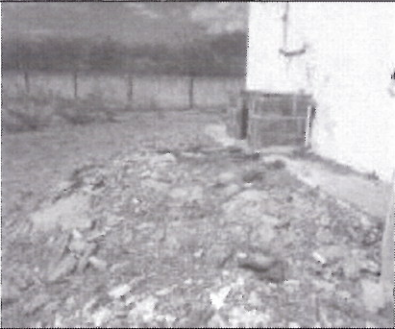
<p>Piso da área limpeza de materiais</p>

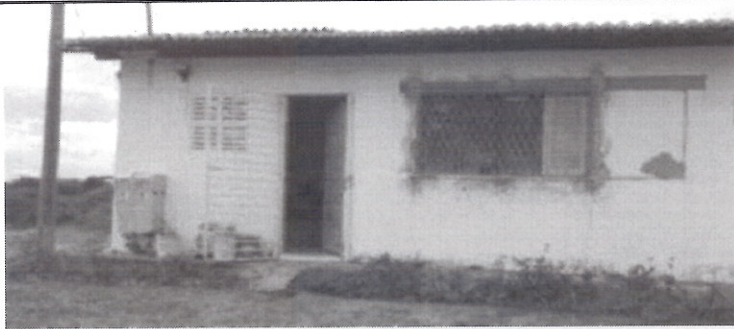
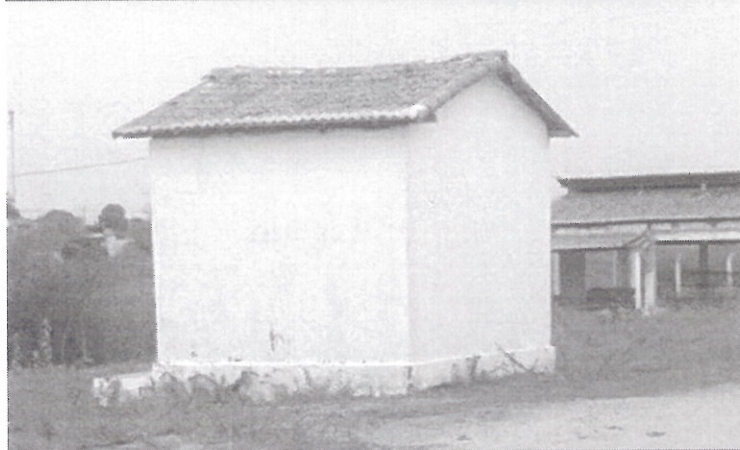
Serviços de pintura em pilastras, portas, janelas, grades, cobogol e porta pega-ladrão.

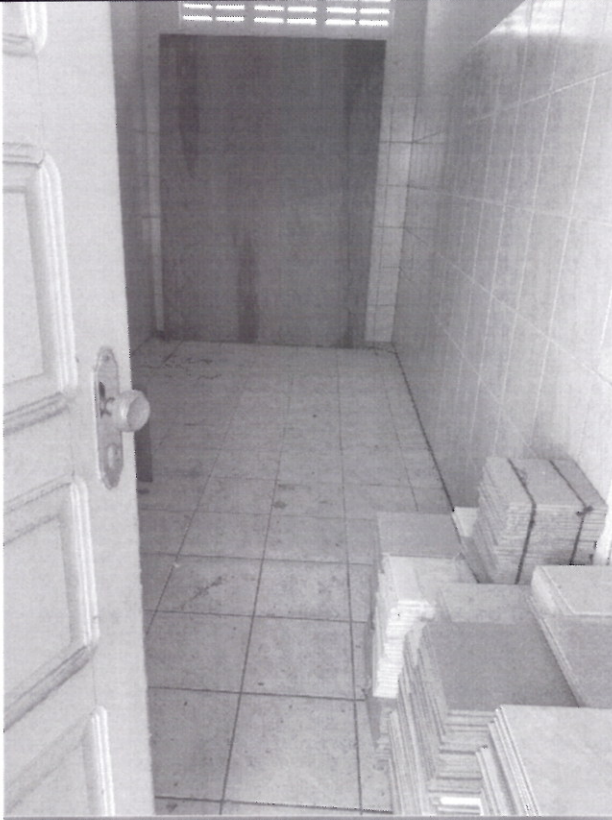
Pintura de paredes, portas. Observação de instalação elétrica e hidráulica

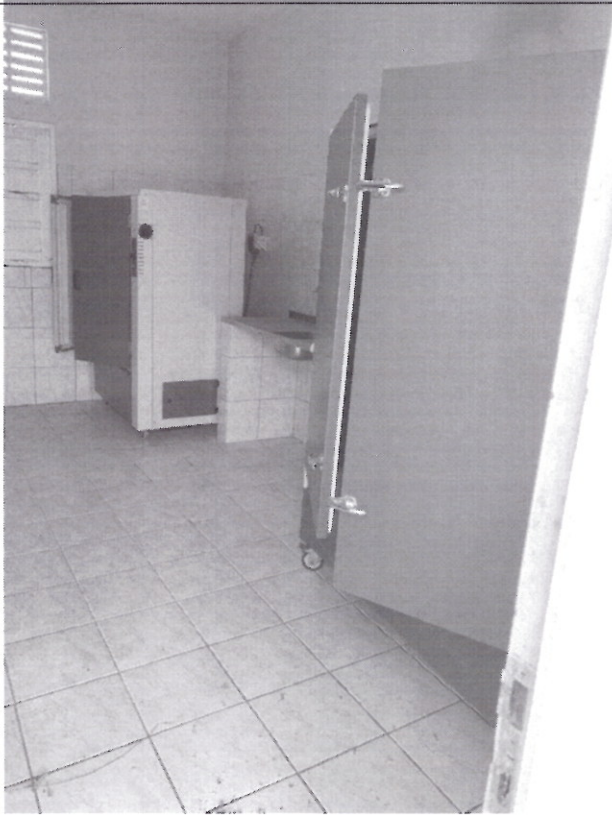
pintura de paredes e portas e verificação de instalação elétrica e hidráulica

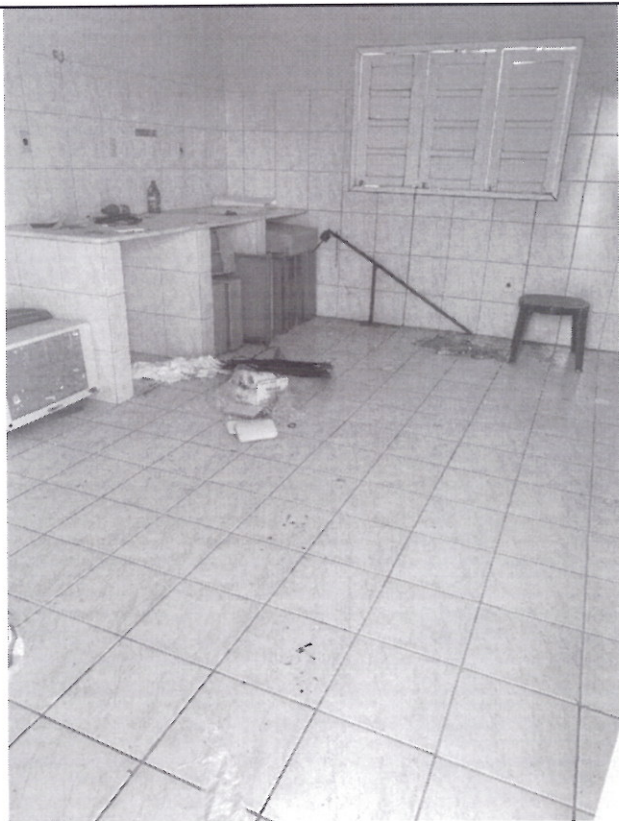
pintura de paredes e portas e verificação de instalação elétrica e hidráulica e colocação de fechaduras.

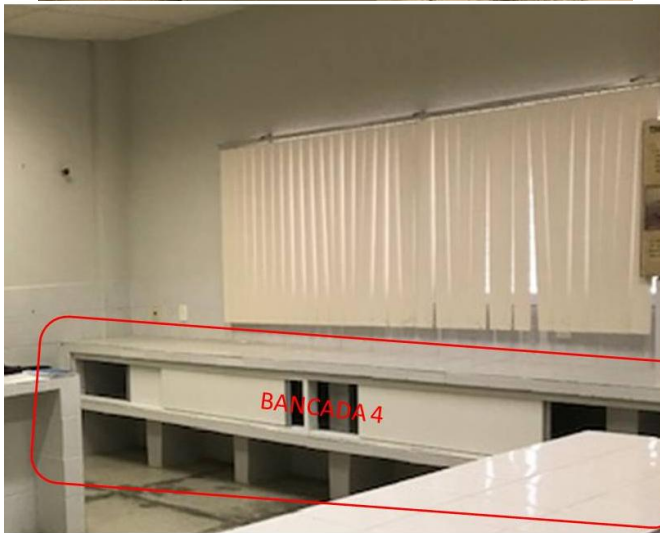
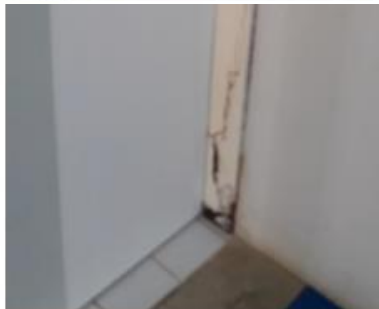
Banheiros do pavimento térreo

Existência de colônias de cupins em portais e portas no piso térreo

Fechaduras dos banheiros quebradas.

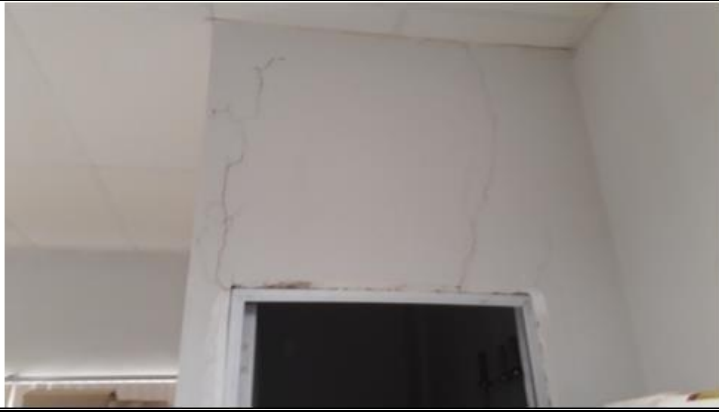
Rachaduras importantes no prédio

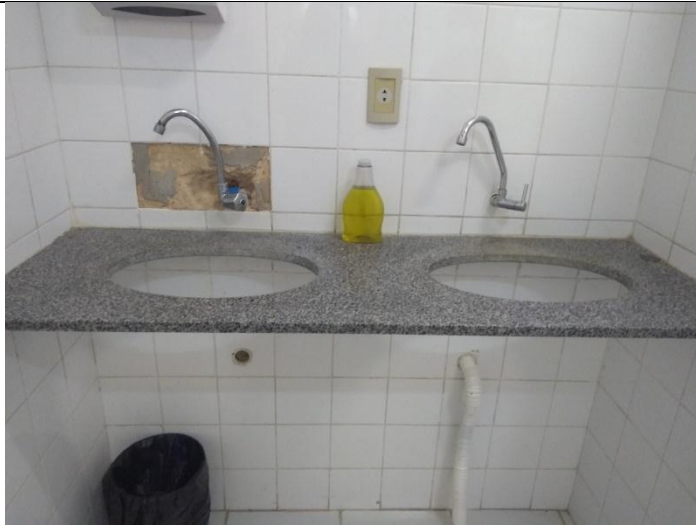
Figura 05 – Pias dos banheiros do Laboratório de Construções Rurais e Ambiências.

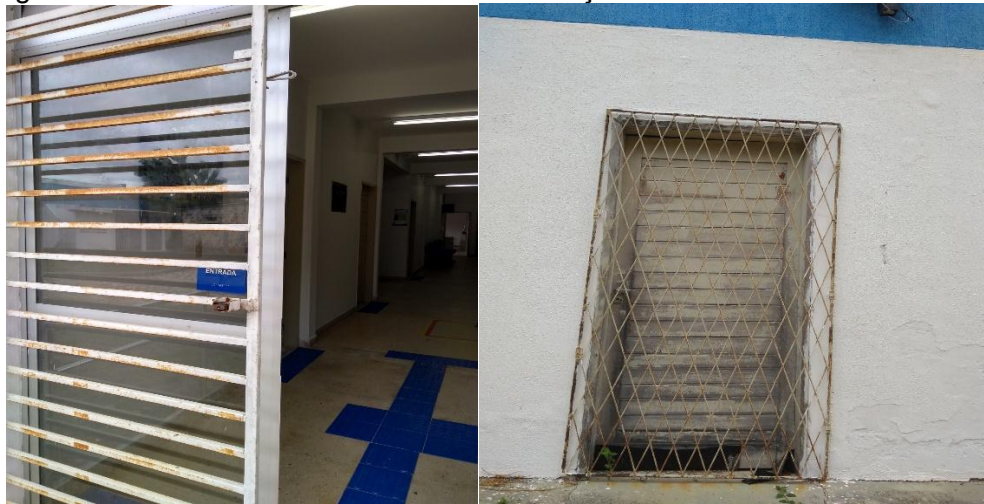
Figura 06 – Portas do Laboratório de Construções Rurais e Ambiências

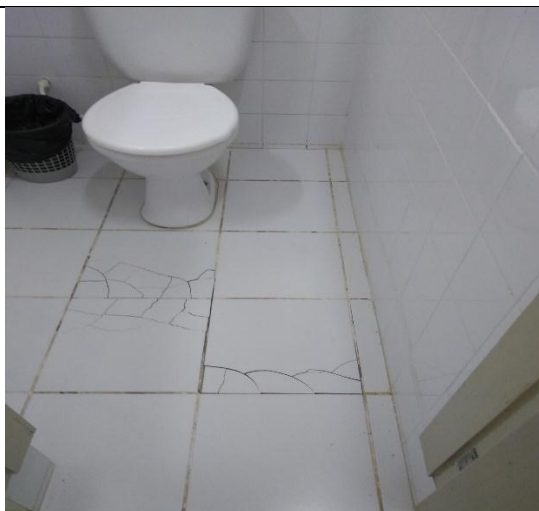
Figura 08 – Piso dos banheiros

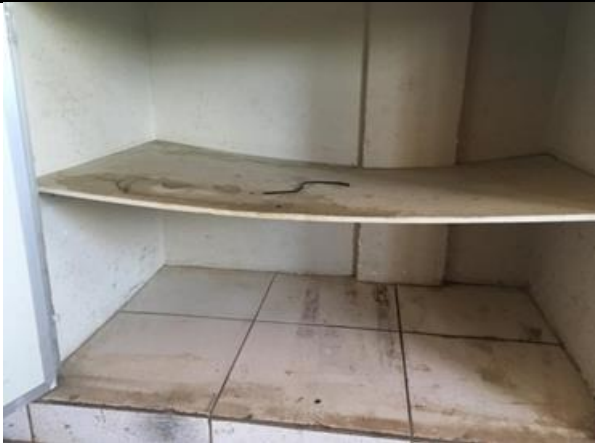
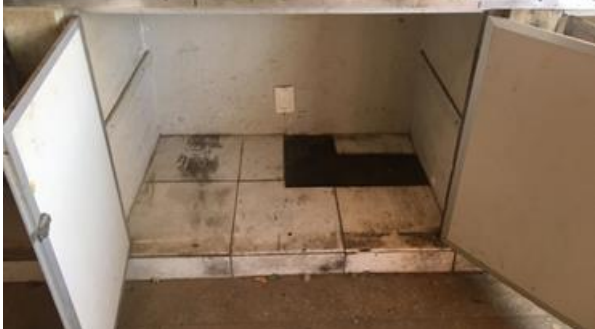
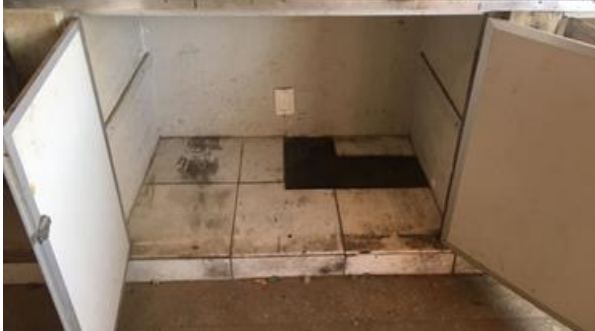
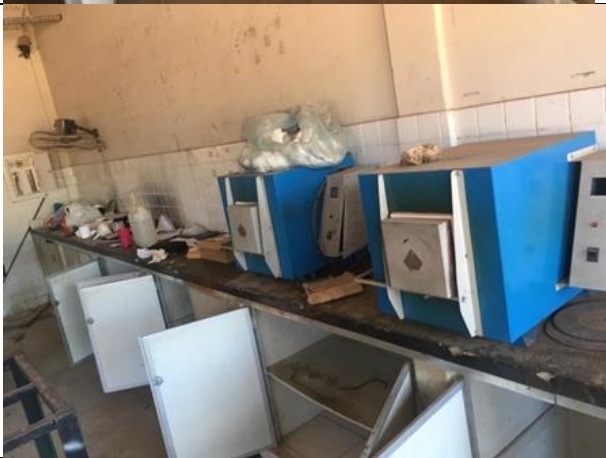
Conserto de todos os armários da bancada:
portas, prateleiras e acabamentos de alumínio.

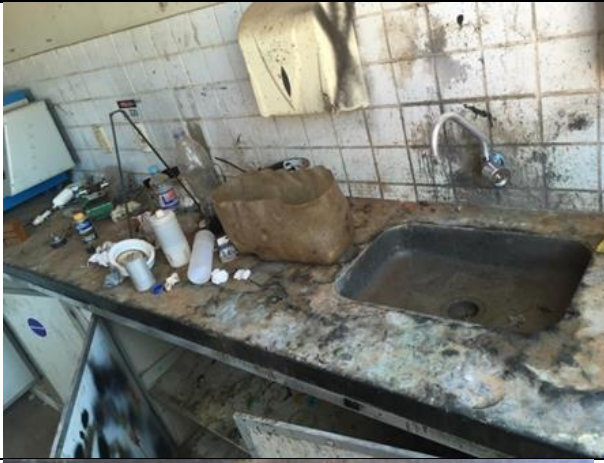
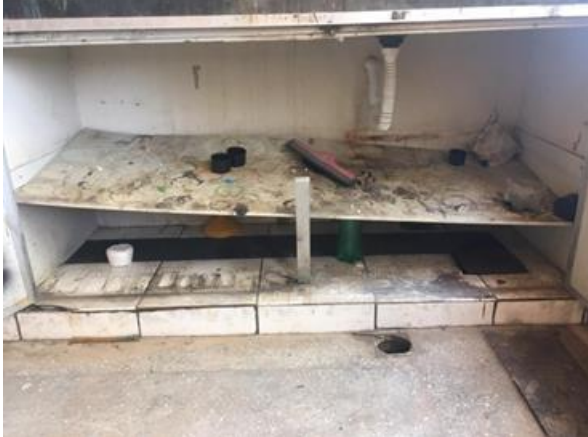
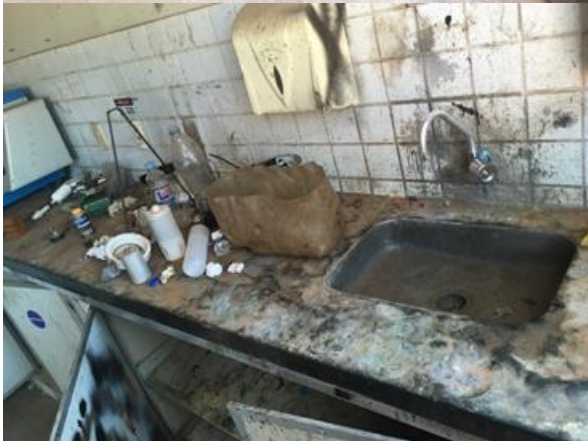
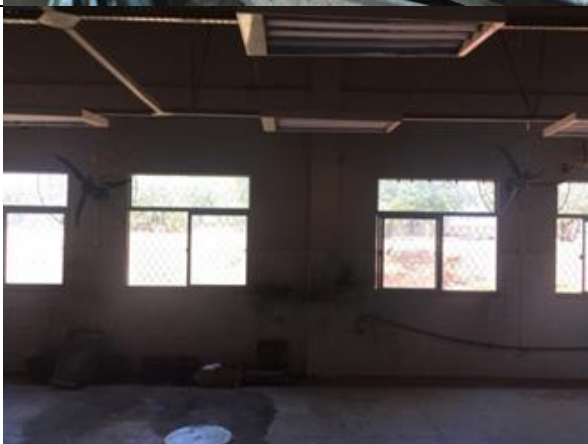
Nova cuba para pia e nova torneira.

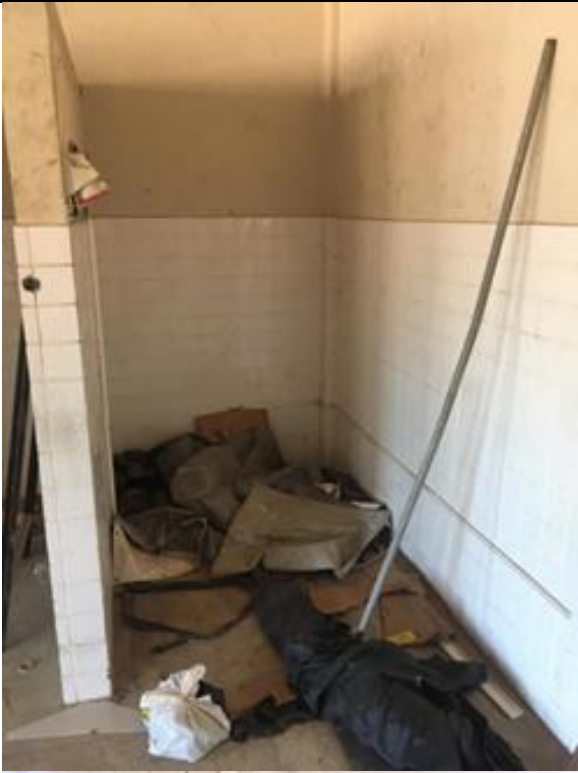
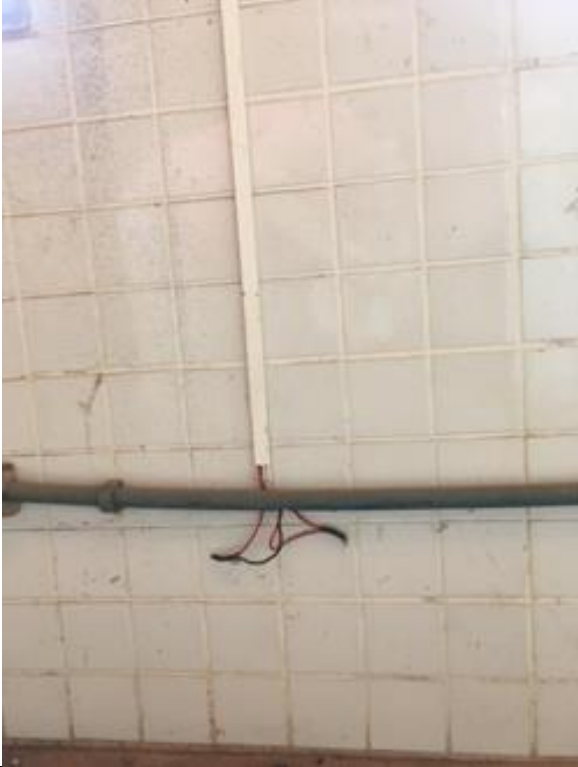
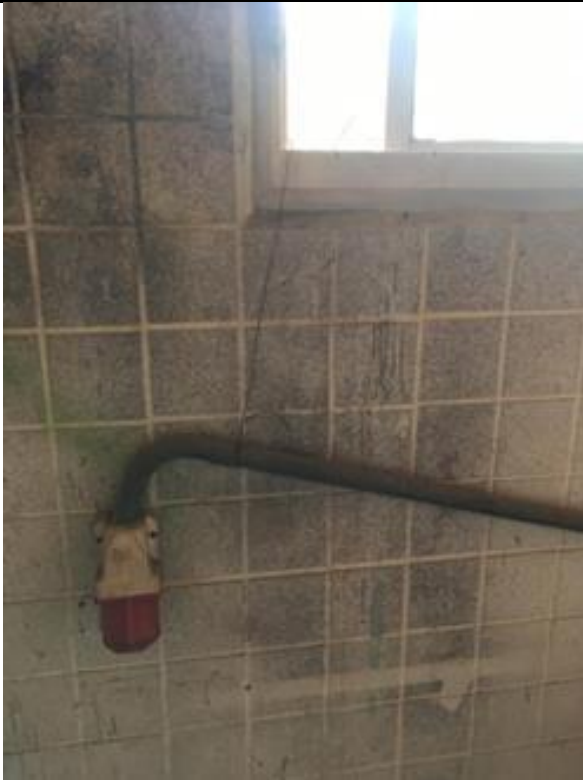
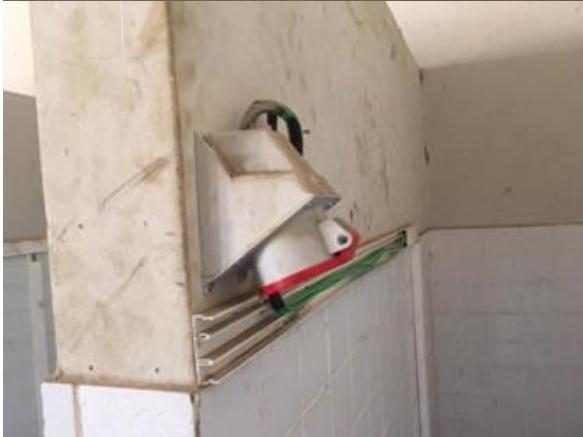
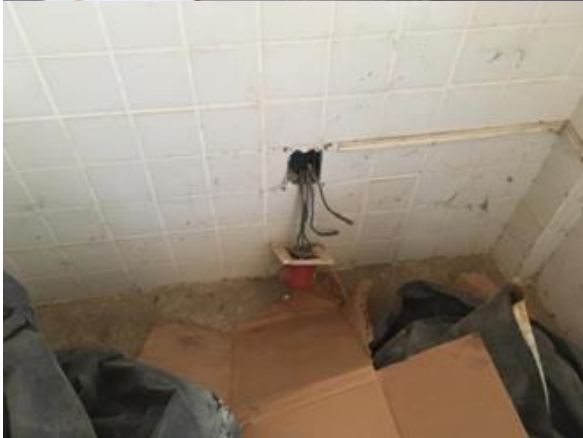
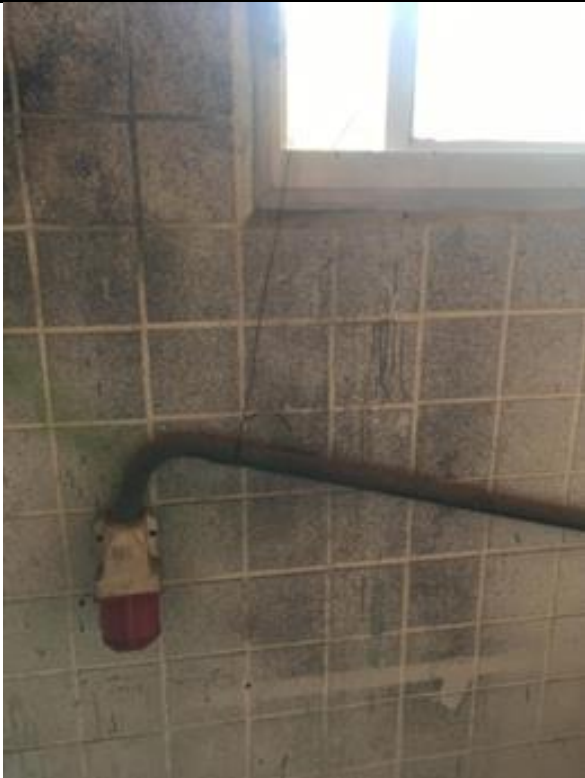
Desinstalação e descarte de eletrodutos expostos.

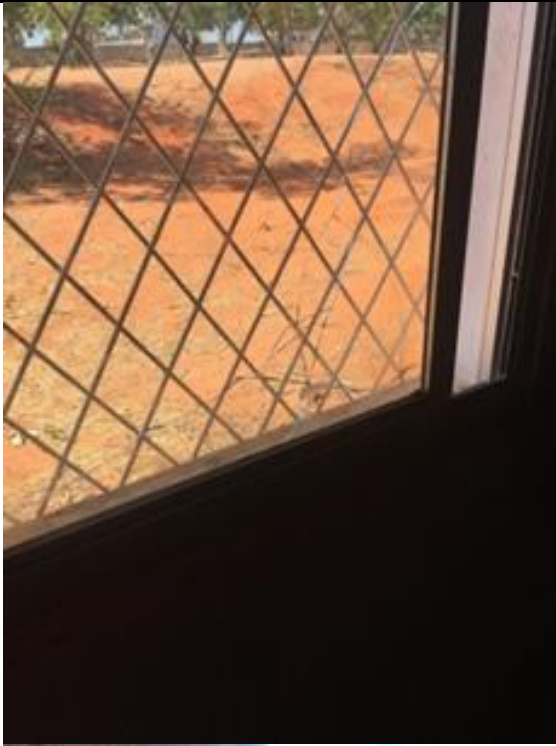
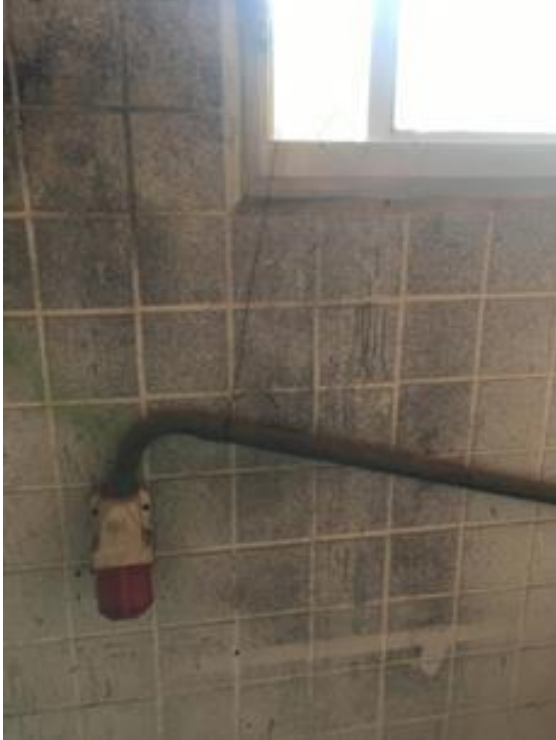
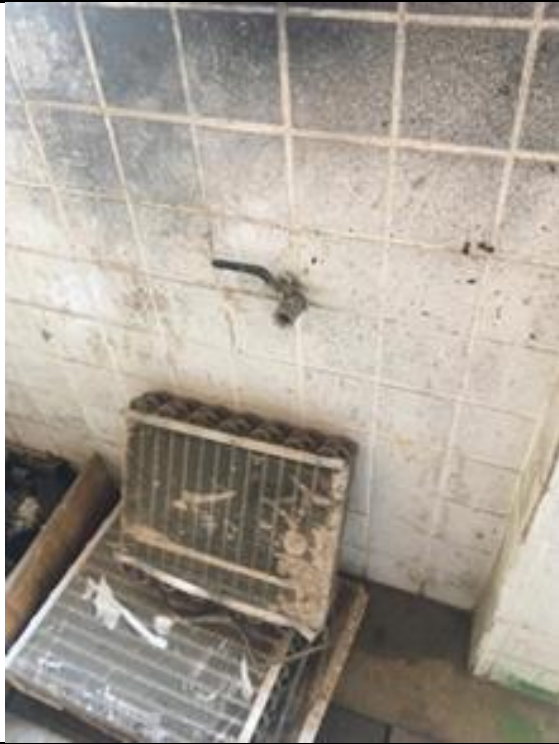
Conserto de Janelas, esquadrias e reposição de vidros quebrados.

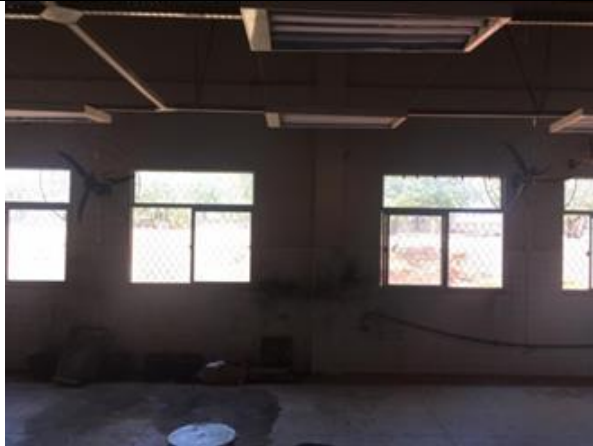
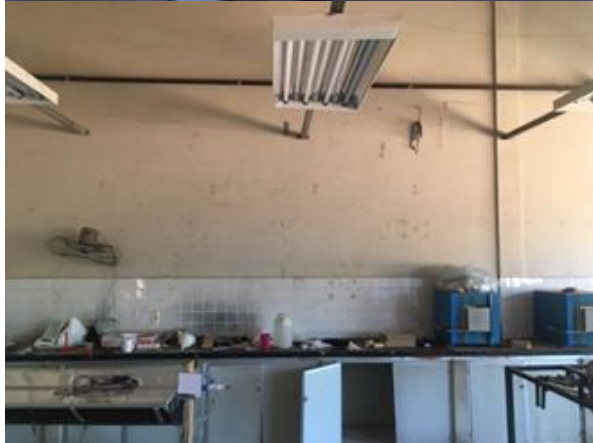
Troca do registro final da linha de ar comprimido do laboratório.

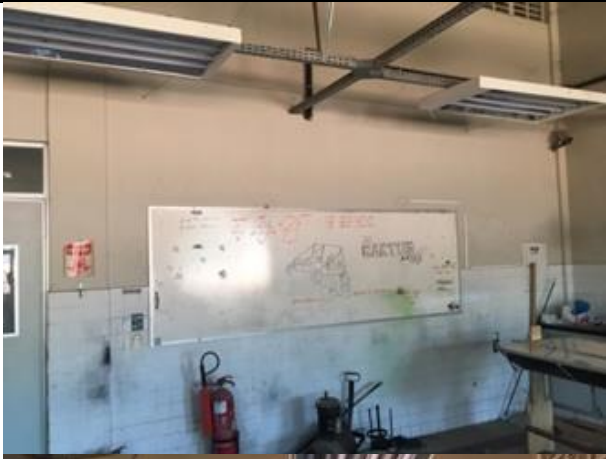
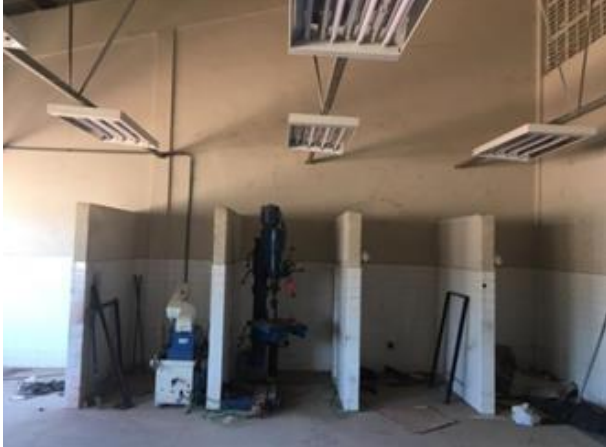
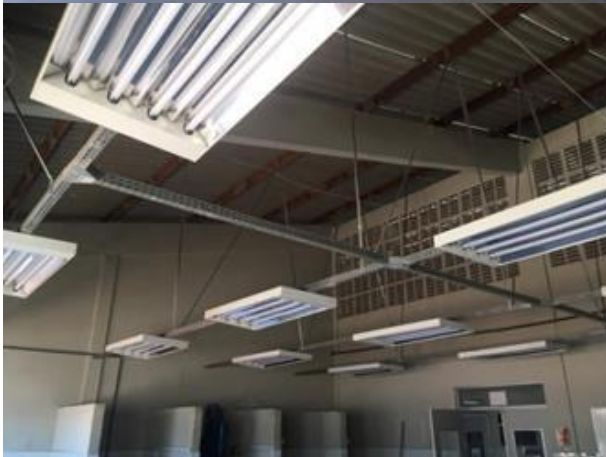
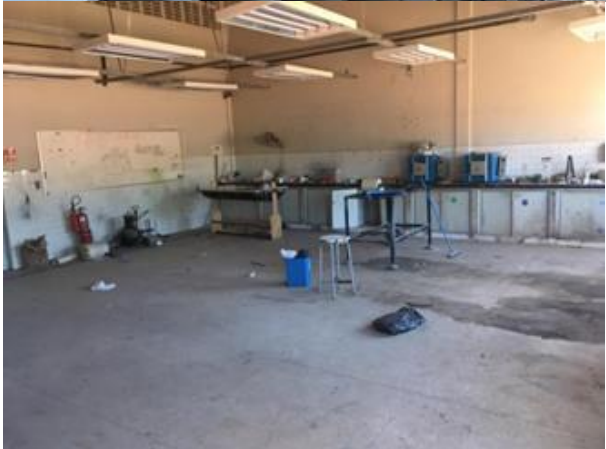
Instalação para 02 condicionadores de ar de 30000 BTU, cada, do tipo Split. Planta baixa em anexo B.

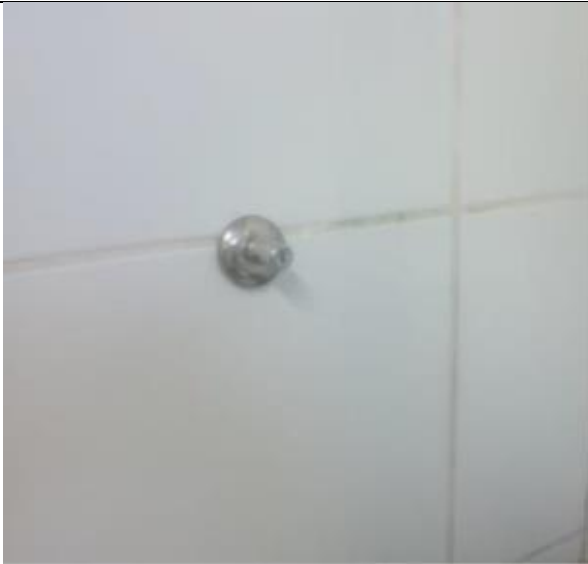
BANHEIRO MASCULINO

Substituir 01 porta-toalhas.

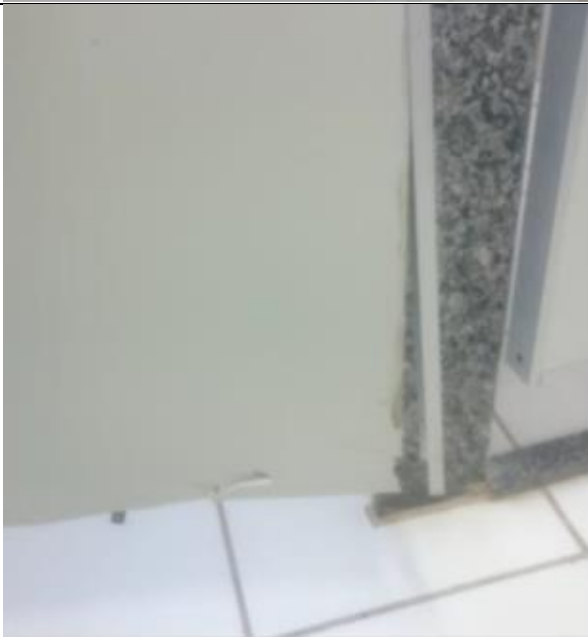
Substituir a porta de um dos boxes.

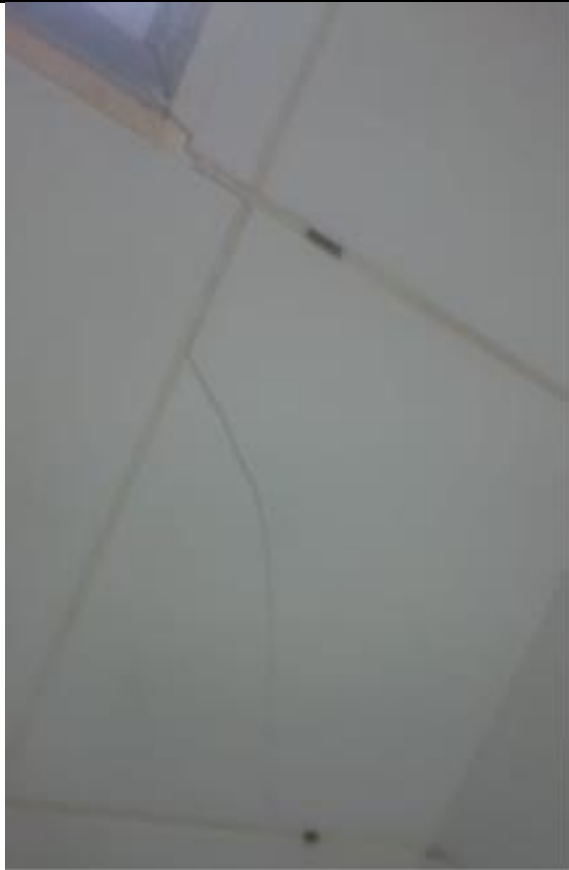
Substituir cerâmica no box do chuveiro.

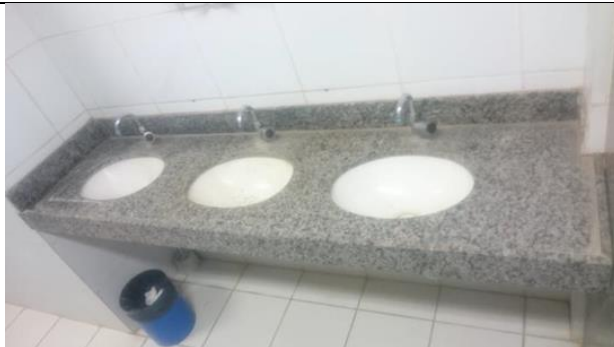
BANHEIRO FEMININO

Substituir 03 torneiras da pia por torneiros de acionamento temporizado.

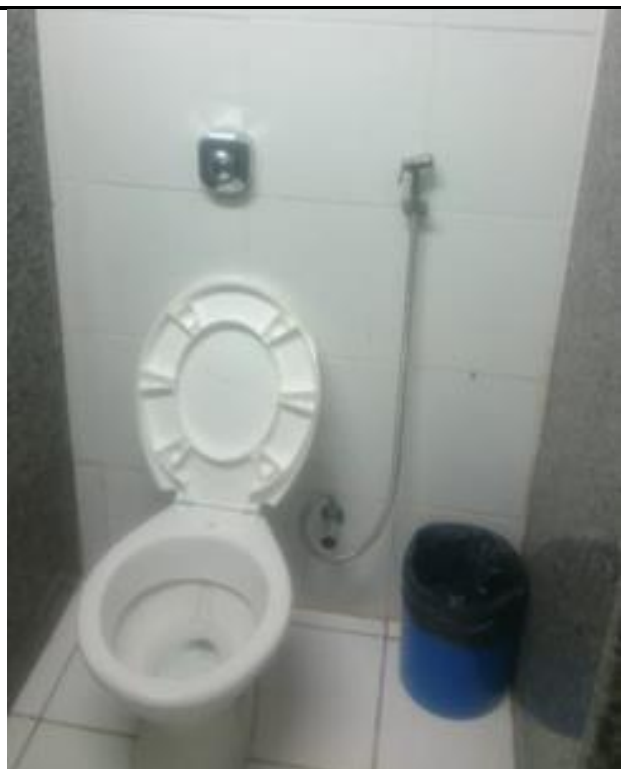
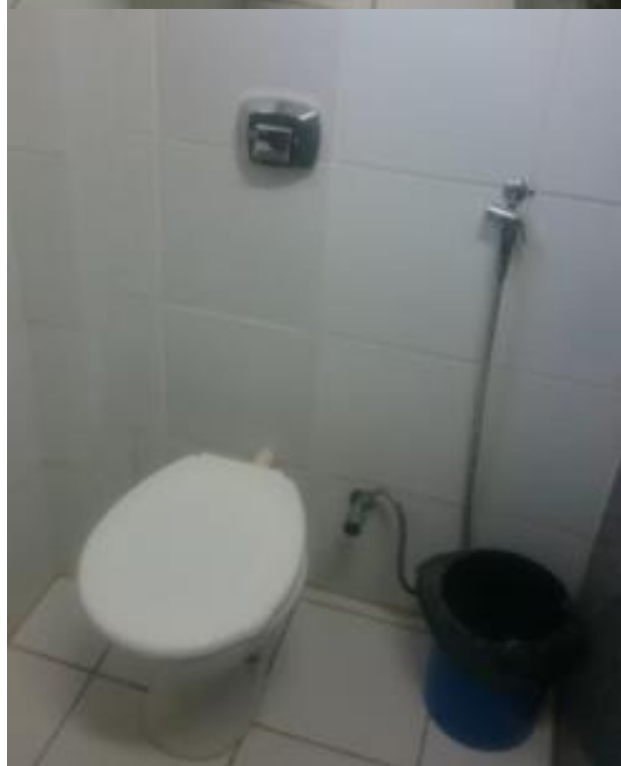
Instalar porta papel higiênico em 02 boxes.

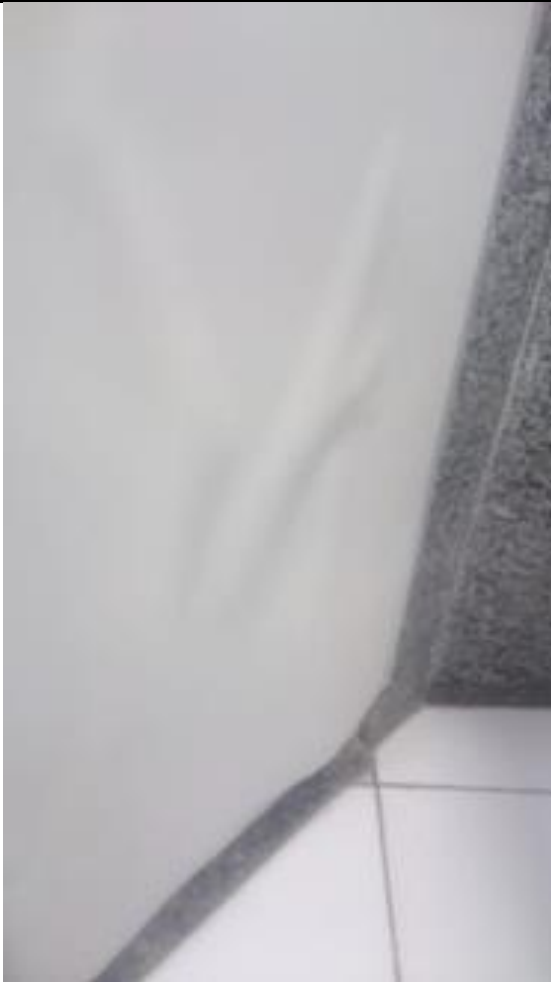
Substituir a porta do box do chuveiro.

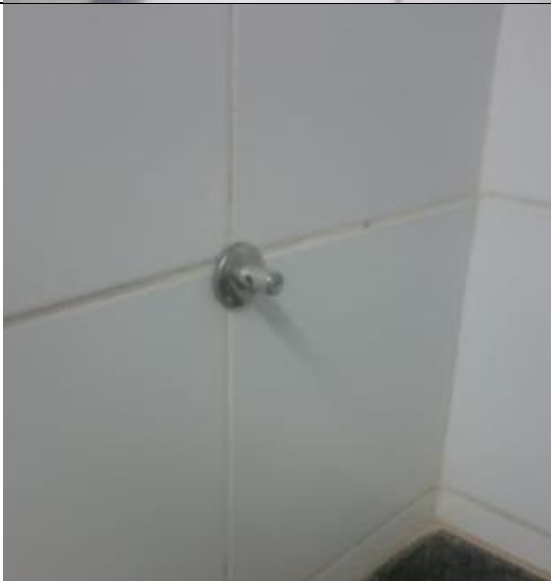
Substituir um porta-toalhas.

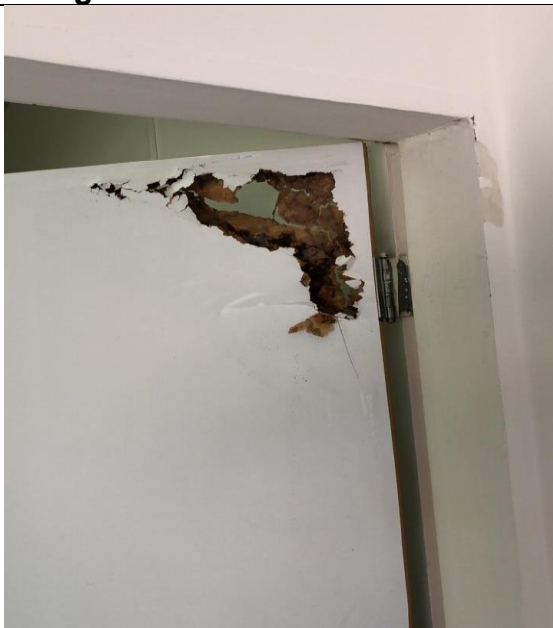
A edificação sofre com um problema crônico de cupim. Todas as portas e portadas da edificação encontram-se afetadas pelo cupim e várias já foram substituídas por várias vezes. Necessária a substituição de todas as portas de madeira e/ou compensado do prédio por portas de vidro e/ou portas de alumínio e vidro de acordo com a tabela abaixo.

04	Portas de vidro para banheiros	0,80 x 2,10m
02	Portas de emergência de vidro	1,60 x 2,10m
04	Portas de vidro para WC acessível	0,90 X 2,10m
02	Portas de vidro para depósitos	0,65 x 2,10m
09	Portas de laboratórios com duas folhas	1,80 x 2,10m

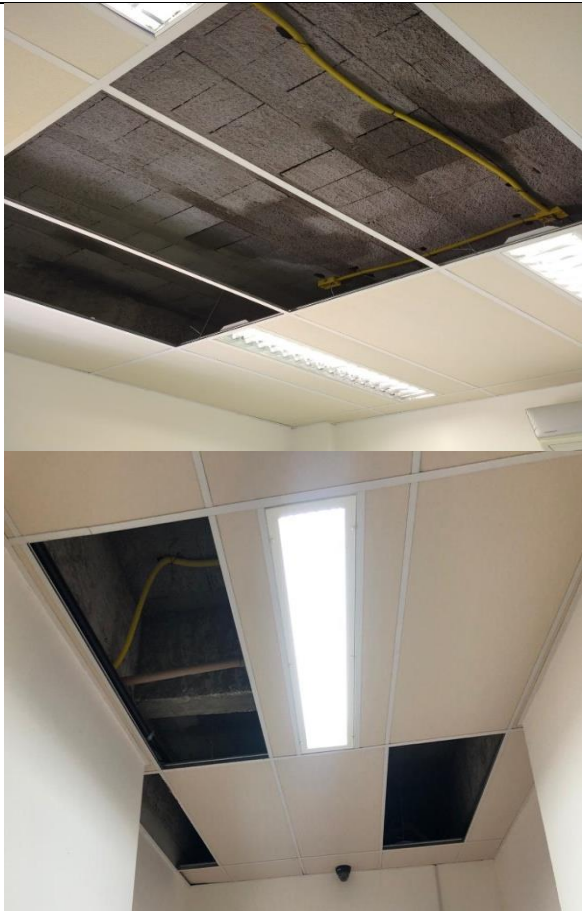
Forro/ Infiltrações

Reforma geral do teto do prédio que apresenta vazamentos em diversos lugares

O problema crônico de cupim, junto com problemas de e infiltrações, afeta também o forro que tem diversas placas destruídas.

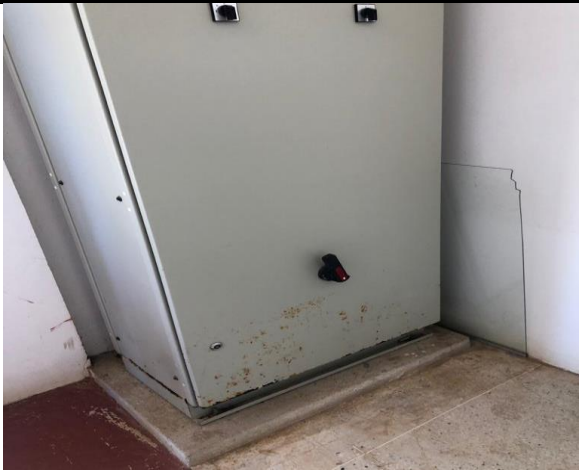
Pintura e revisão do quadro geral de energia

O quadro de energia encontra-se com muito ferrugem precisando de pintura e de uma revisão geral.

Temos também um quadro de energia do elevador que encontra-se sem tampa, embora localizado em um local de pouco movimento consideramos essa situação perigosa.

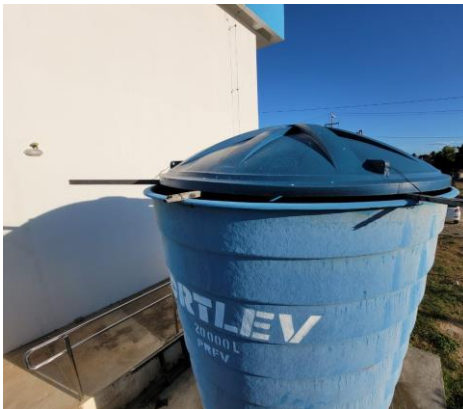
Caixa d'água precisando de uma tampa

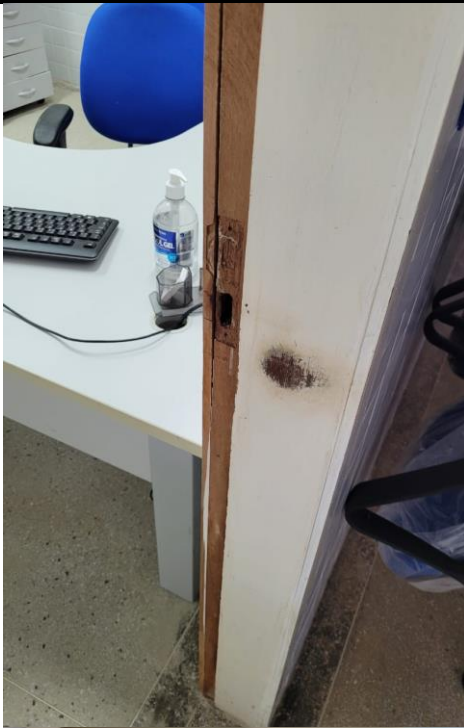
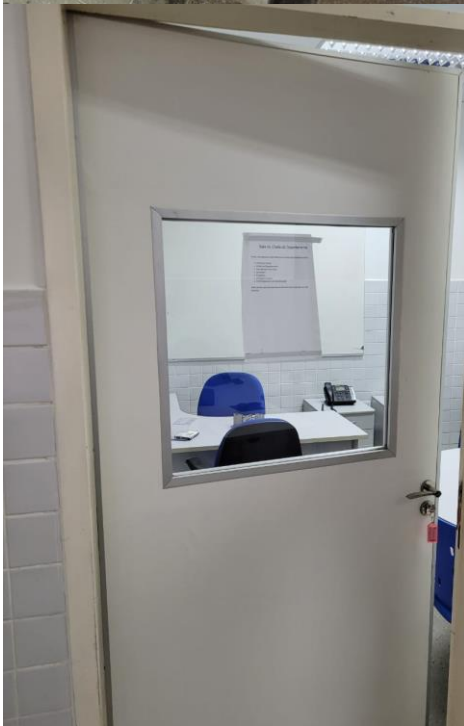
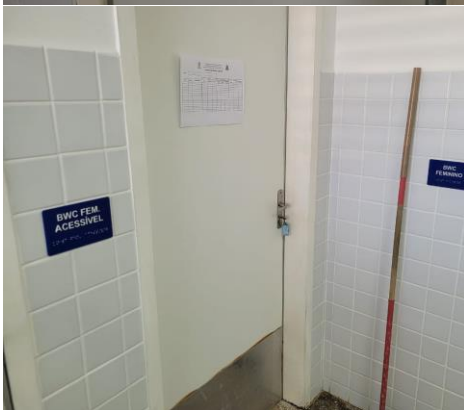
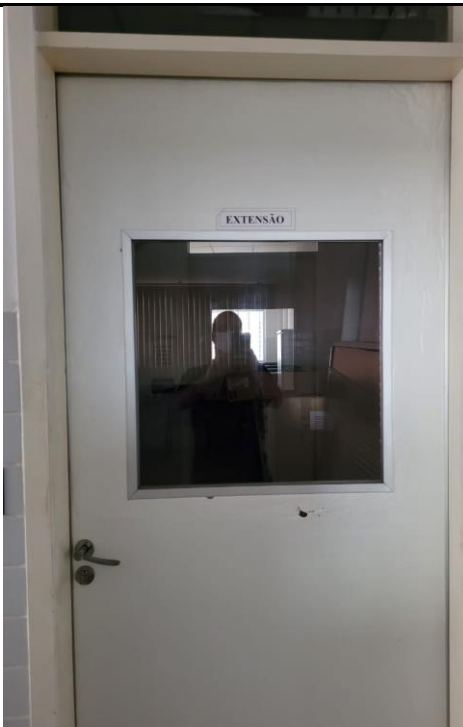
Trocar portas de algumas salas/laboratórios. Portas atuais estão inchadas e não fecham

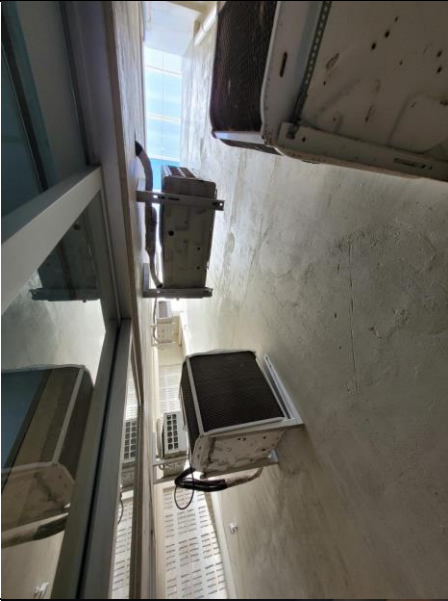
Revisão da instalação elétrica do prédio pois os computadores dão choque

realocação dos motores de ar condicionado em um outro espaço longe da secretaria

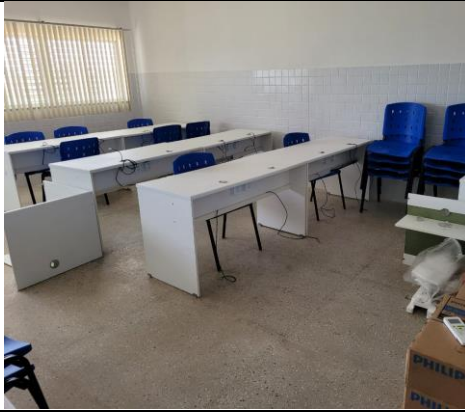
Serviço de marcenaria para mesas dos laboratórios

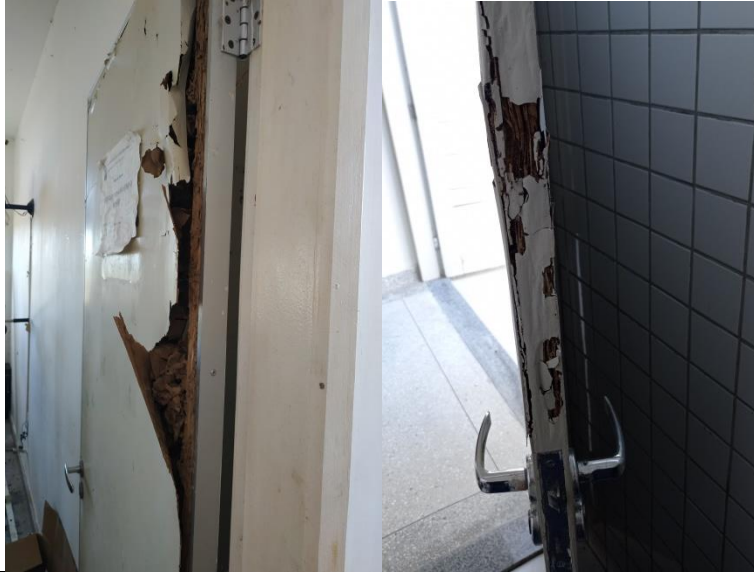
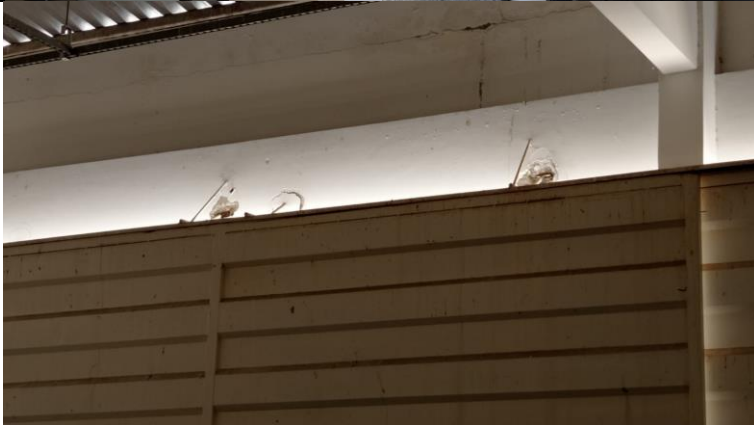
Substituição de todas as portas internas danificadas pela ação de cupins.
