FORMULÁRIO SUPERINTENDÊNCIA DE INFRAESTRUTURA DIVISÃO DE PROJETOS E OBRAS SOLICITAÇÃO DE REFORMAS	09/07/2021
---	--	-------------------

Solicitante: Francisco Marlon Carneiro Feijó (SIAPE 2275824)	Unidade: CCA
Nome do projeto/Obra: Reparação do Lab. de Imunologia, Microbiologia e Parasitologia Veterinária	Campus: Oeste – Mossoró/RN

FORMULÁRIO SUPERINTENDÊNCIA DE INFRAESTRUTURA DIVISÃO DE PROJETOS E OBRAS SOLICITAÇÃO DE REFORMAS	09/07/2021
---	---	-------------------

Solicitante: Josemir de Souza Gonçalves SIAPE- 1668195	Unidade: CCA
Nome do projeto/Obra: Reparação do Núcleo de Estudos e Pesquisa em Pequenos Ruminantes (NEPPER)	Campus: Leste - Mossoró/RN

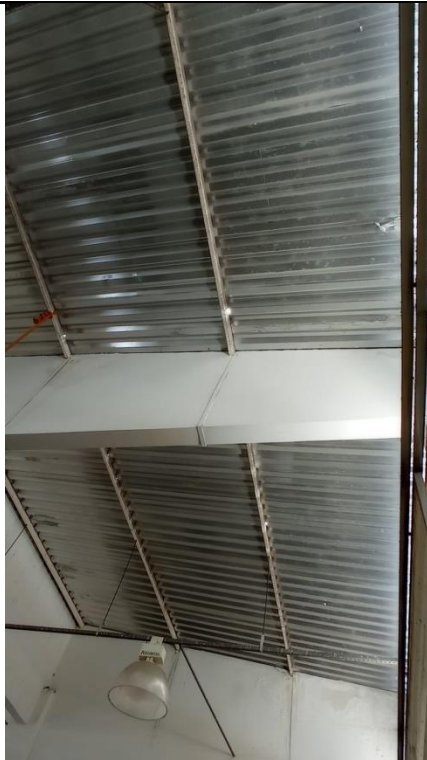
Reparação e reforço nos fixadores dos trilhos dos portões grandes pois está com risco de cair e causar acidentes pessoais.

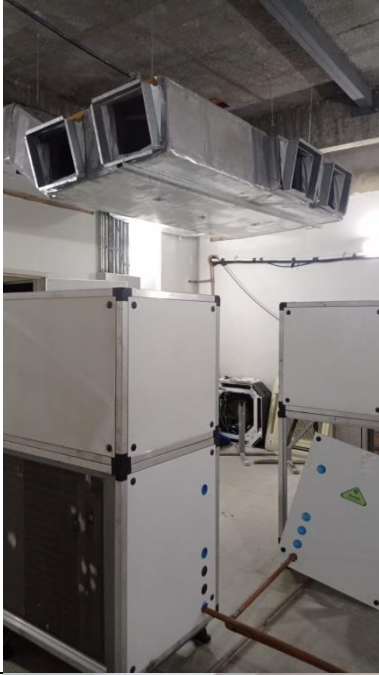
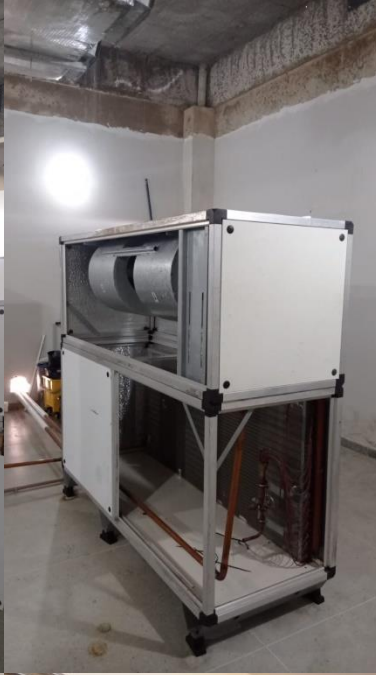
Serviços de conclusão da instalação do sistema “splitão”, inclusive com colocação dos motores das condensadoras e instalação adequada da tubulação do dreno que ficou exposta.

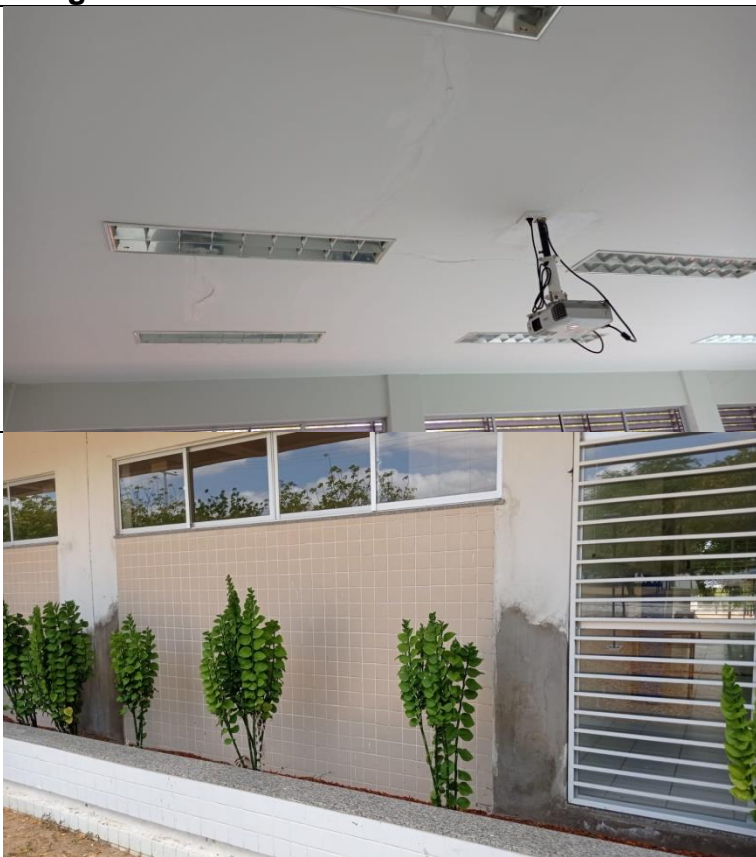
Recuperação de forro de gesso com trincaduras em algumas salas.

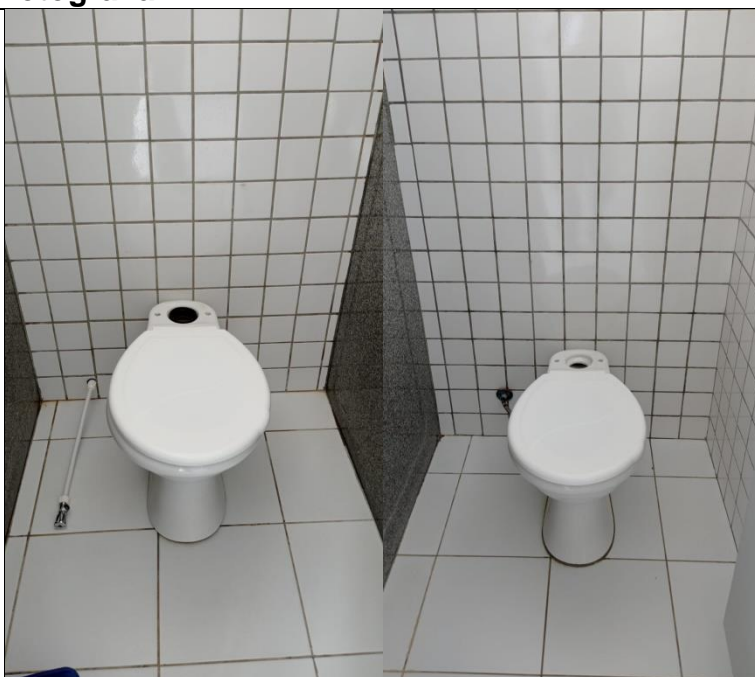
Instalação de duas caixas de descarga acoplada marca Belize (6LpF).

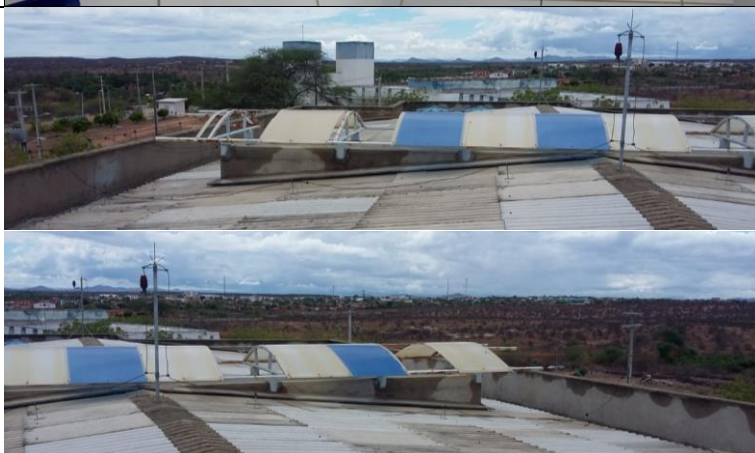
Substituição de telhas de Polipropileno de 3,0 x 1,3m, chapa plana que, ressecadas pelo sol, foram danificadas pelo vento. (Substituit todas).

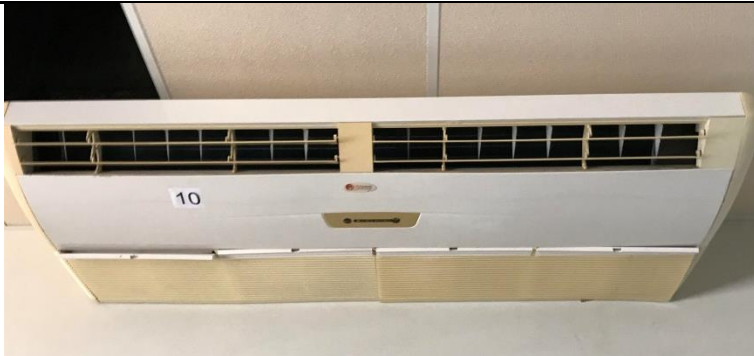
Consertar ar condicionado da sala dos técnicos de física pois está sem funcionar a mais de um ano.

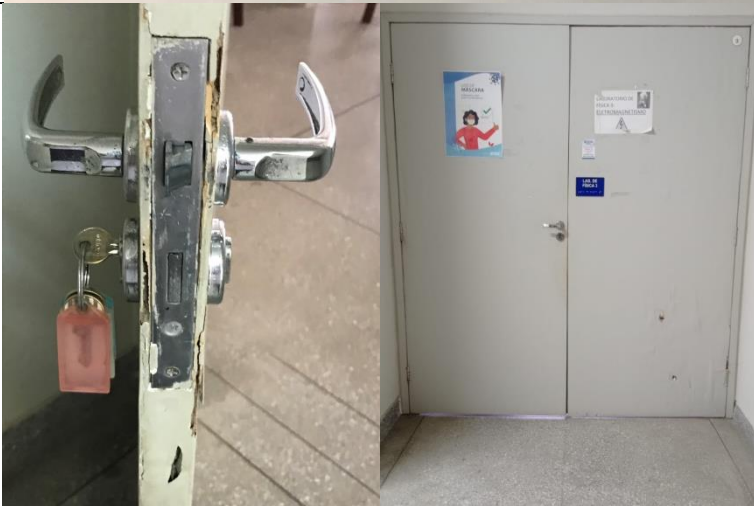
Substituir 6 portas danificadas pelo cupim, conforme planilha enviada anteriormente.

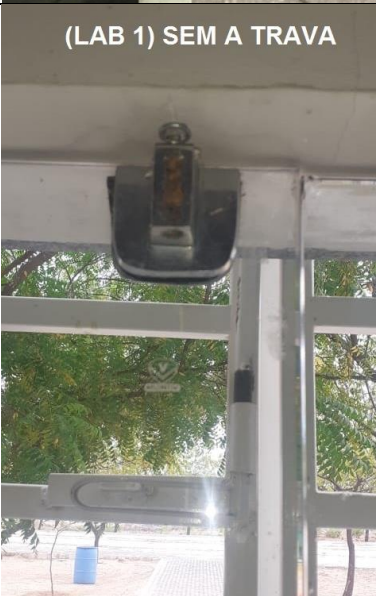
(LAB 1) SEM A TRAVA

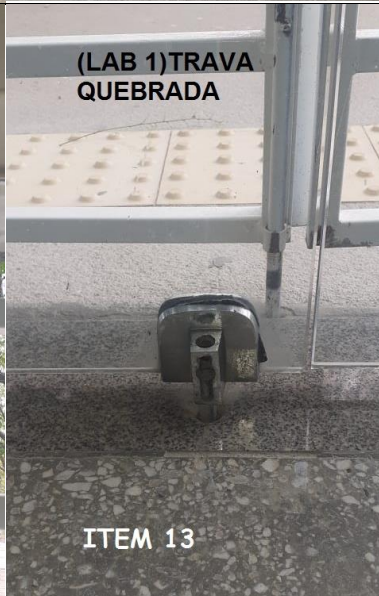
ITEM 13

(LAB 1) TRAVA QUEBRADA

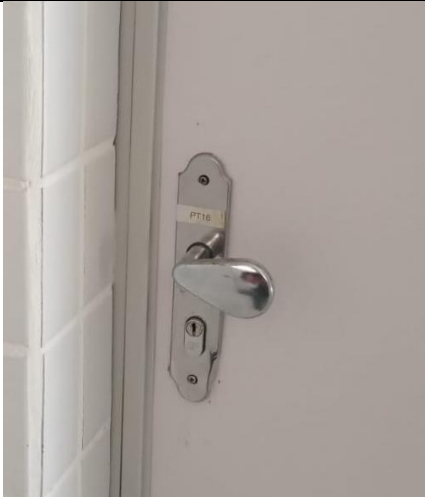
Substituir fechaduras na sala do projeto PIBID na sala 14 que encontram-se com dificuldade de fechamento.

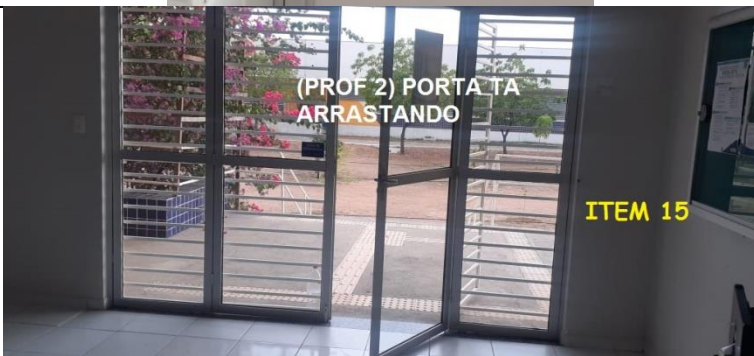
Manutenção em esquadrias de vidro arrastando conforme relatório enviado para Cícera anteriormente.

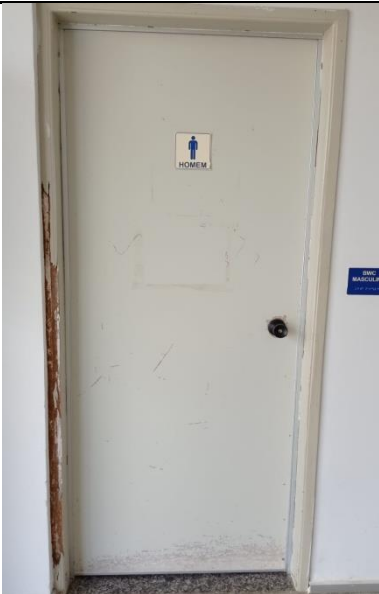
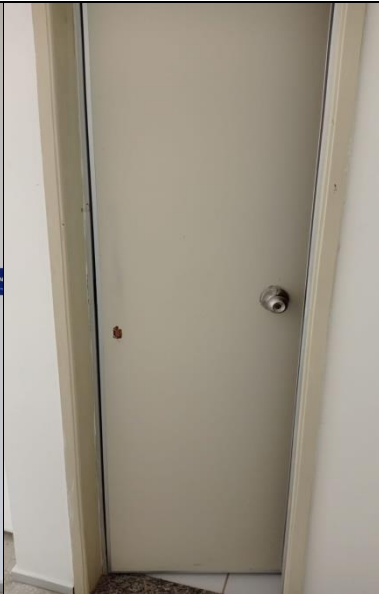
Substituir alisares danificadas pela ação de cupim.
Substituir portas danificadas pela ação de cupim.

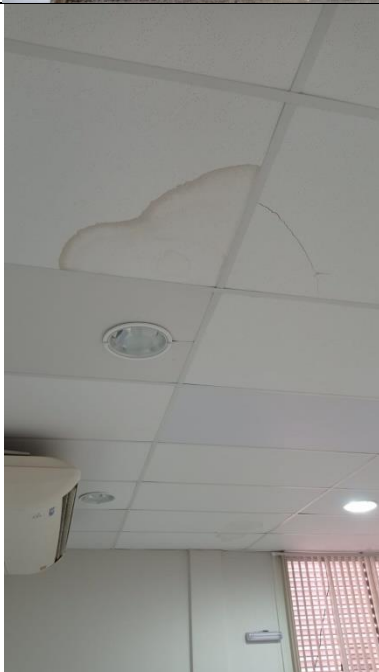
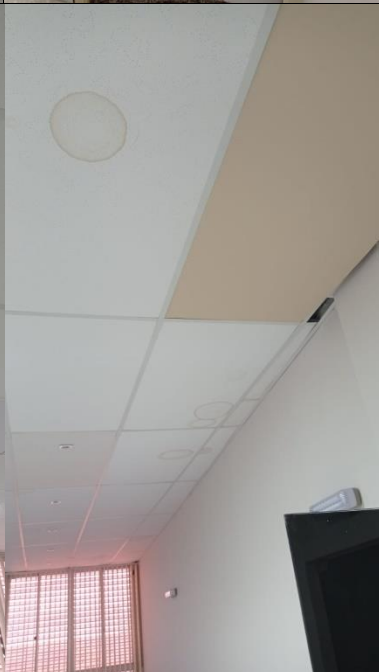
Reposição de placas de forro mineral em vários ambientes.

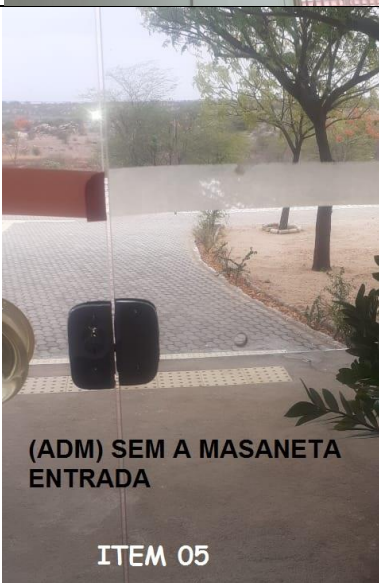
ITEM 09

(ADM) SALA DA DIREÇÃO
TRAVA DA JANELA
QUEBRADA

Manutenção em esquadrias de vidro com instalação de puxadores e travas quebradas.

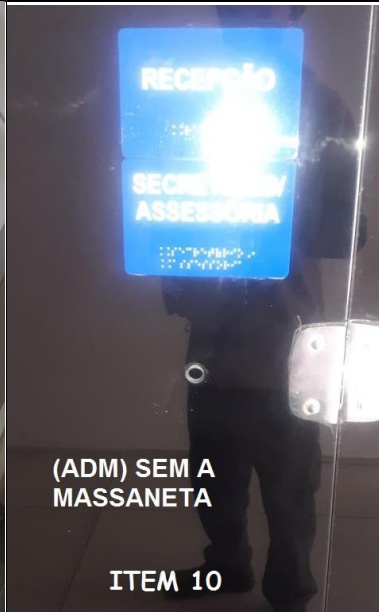
ITEM 08

(ADM) Mola da porta de saída
travando

Substituição de mola que está
travando.

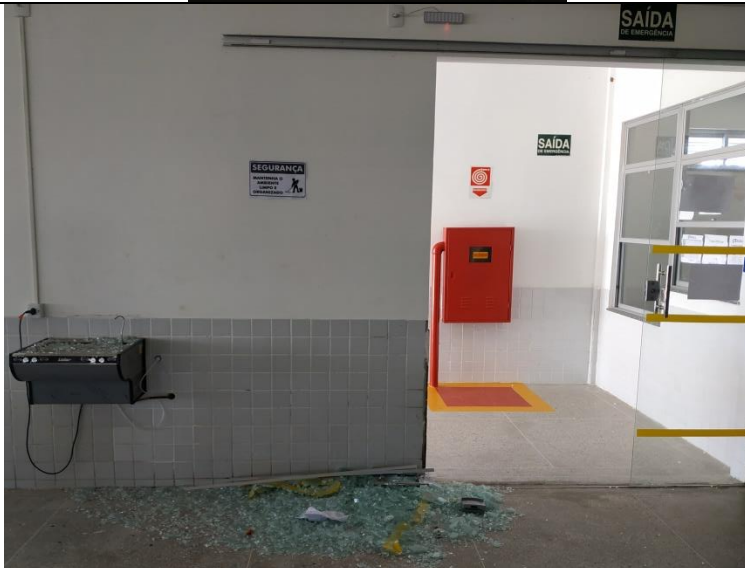
Revisão da porta de entrada principal que não fecha devidamente. A mesma já quebrou uma vez por não encaixar bem.
